Grundsatzvermerk

Kontrolle und Unterhaltung von Gewässern zweiter Ordnung

Aktenzeichen WÜW-CL 0293/2021 - Elzbach

Gewässer :	Elzbach
Örtlichkeit :	von: Mündung bei Moselkern bis: Ringelsteiner Mühle
Länge :	8 km

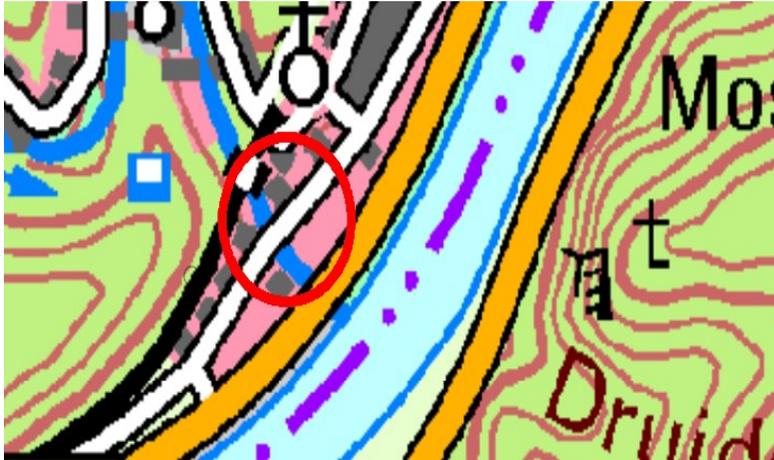
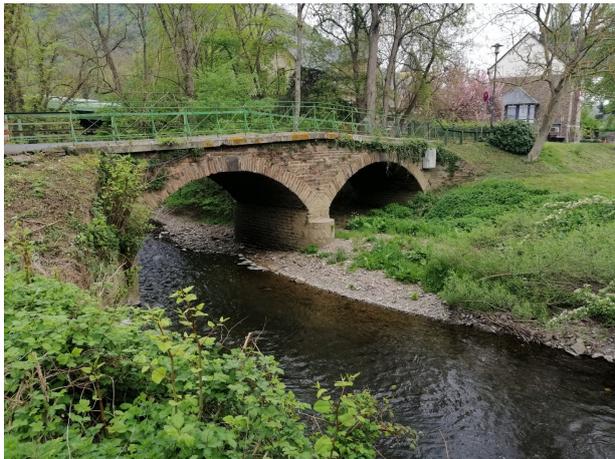
1. Durchlässe an der Bogenbrücke oberhalb der Mündung

Die Steinbrücke befindet sich ca. 200 m oberhalb der Mündung in die Mosel in Moselkern.

Die beiden Durchlässe an der Bogenbrücke am Pegel in Moselkern müssen regelmäßig vermessen werden. Nur bei ausreichendem Öffnungsquerschnitt, ist der Abfluss bei Starkregenereignissen gewährleistet. Hier muss auch Totholz entfernt werden, bevor es sich am Brückenbauwerk verkeilt und den freien Abfluss verhindert. Der Gefahrenpunkt wird daher regelmäßig kontrolliert und dokumentiert.

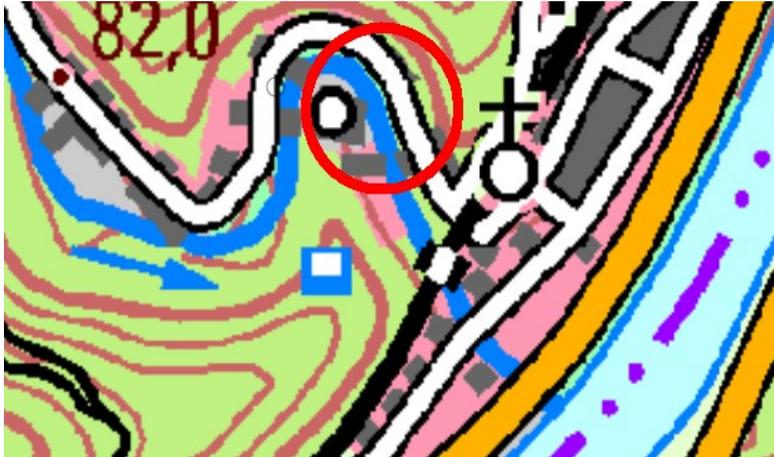
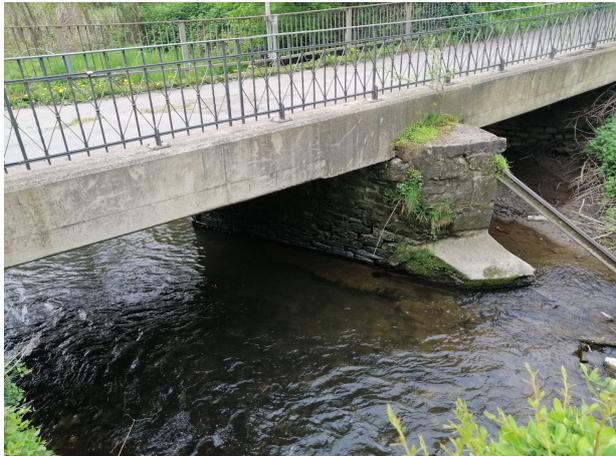
2. Brückenbauwerk an der Wollindustrie

Diese Brücke befindet sich ca. 400 m oberhalb der Mündung in die Mosel bei Moselkern.

Bei dieser Brücke handelt es sich um eine private Betonbrücke mit zwei Rechteckprofilen. Eigentümer ist Herr Hahn, Besitzer der Wollindustrie. Die Durchlässe sind regelmäßig zu kontrollieren. Ein Rechteckprofil ist aber vom Durchfluss leistungsfähiger als eine Bogenbrücke. Der zweite Rechteckdurchlass muss von Zeit zu Zeit von Treibgut und Anlandungen befreit werden, da sonst bei Starkregen Überschwemmungen der Brücke miteinhergehen können. Der Gefahrenpunkt wird daher regelmäßig kontrolliert und dokumentiert.

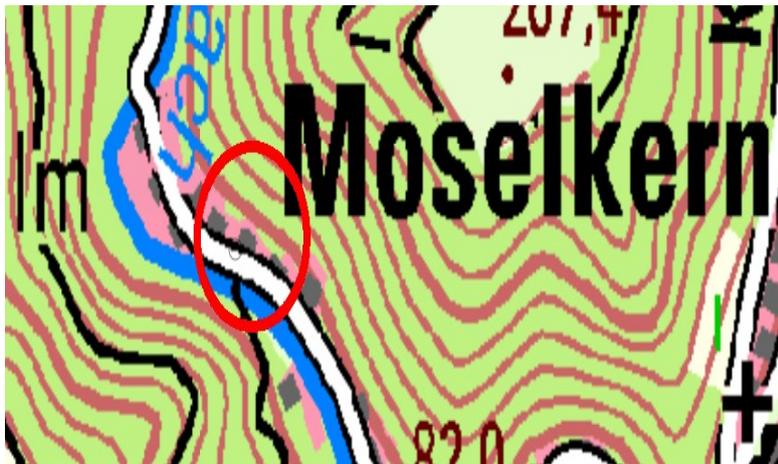
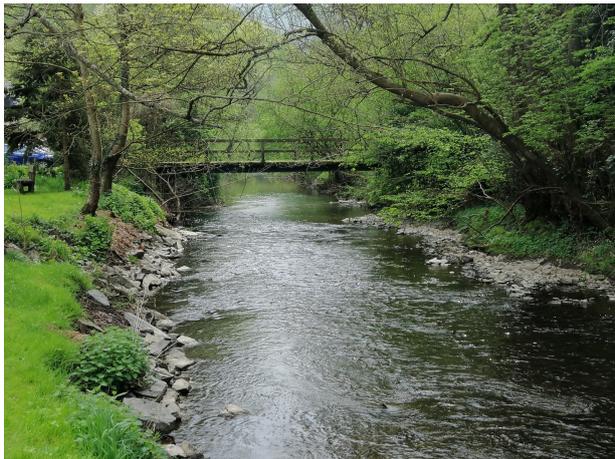
3. Holzbrücke zur Zuwegung Hochwasserstraße

Diese Brücke befindet sich in der Nähe der Hochwasserstraße in Moselkern.

Die Holzbrücke hat das größte Freiraumprofil aller Brücken in Moselkern. Hier bleibt kein Totholz hängen, weil der freie Durchfluss immer vorhanden ist. Diese Brücke befindet sich in der Nähe der Hochwasserstraße in Moselkern. Es handelt sich um keinen Gefahrenpunkt, dennoch wird dieses Bauwerk regelmäßig kontrolliert und bei Bedarf dokumentiert.

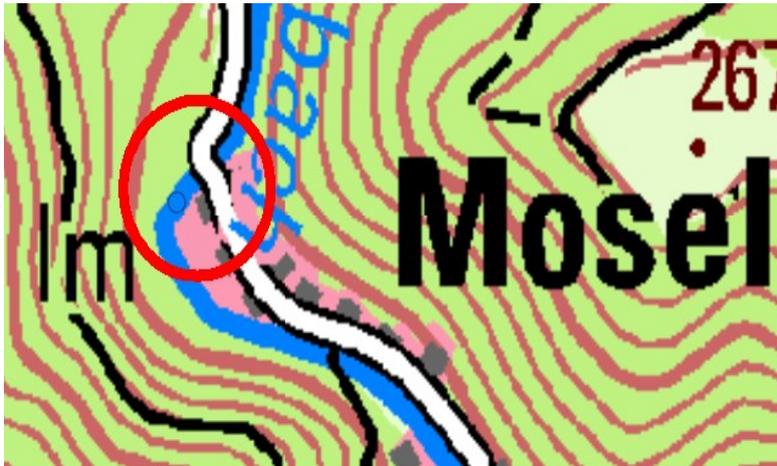
4. Brücke am Pegel

Die Steinbrücke befindet sich ca. 1,5 km oberhalb der Mündung in die Mosel in Moselkern.

Nur bei ausreichendem Öffnungsquerschnitt, ist der Abfluss bei Starkregenereignissen gewährleistet. Hier muss auch Totholz entfernt werden, bevor es sich am Brückenbauwerk verkeilt und den freien Abfluss verhindert. Die Steinbrücke befindet sich ca. 1,5 km oberhalb der Mündung in die Mosel. Dieses Bauwerk ist ein Gefahrenpunkt, der unmittelbar vor der Ortslage liegt, daher wird die Brücke regelmäßig kontrolliert und dokumentiert.

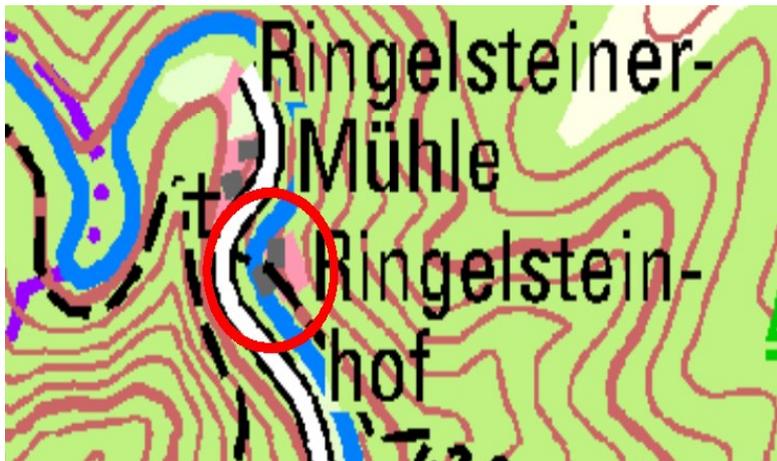
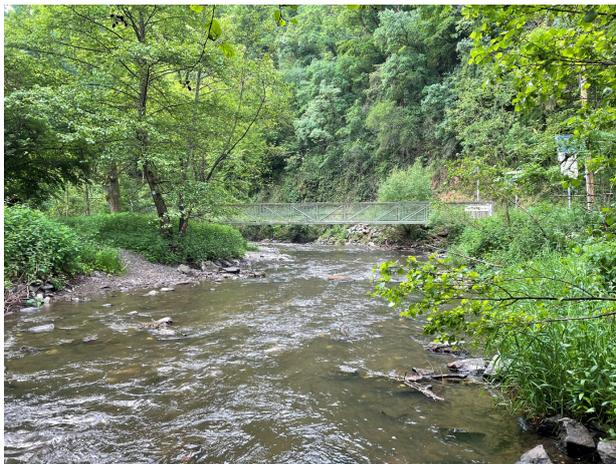
5. Brücke an der Ringelsteiner Mühle

Diese Brücke befindet sich unmittelbar an der Ringelsteiner Mühle.

Auch bei dieser Brücke ist ein ausreichender Durchfluss vorhanden. Das Profil ist ein großes Rechteckprofil. Hier ist noch nie Totholz hängen geblieben. Es handelt sich um keinen Gefahrenpunkt, dennoch wird dieses Bauwerk regelmäßig kontrolliert und bei Bedarf dokumentiert.
