Begehungsprotokoll

Begehung eines Gewässers zweiter Ordnung

Aktenzeichen: WÜW-Z 0295/2021 (Alfbach)

Gewässer :	Alfbach
Örtlichkeit :	von: Mündung in die Mosel in Alf bis: zur Kreisgrenze nach dem Ortsteil Alf Höllenthal
Länge :	10 km

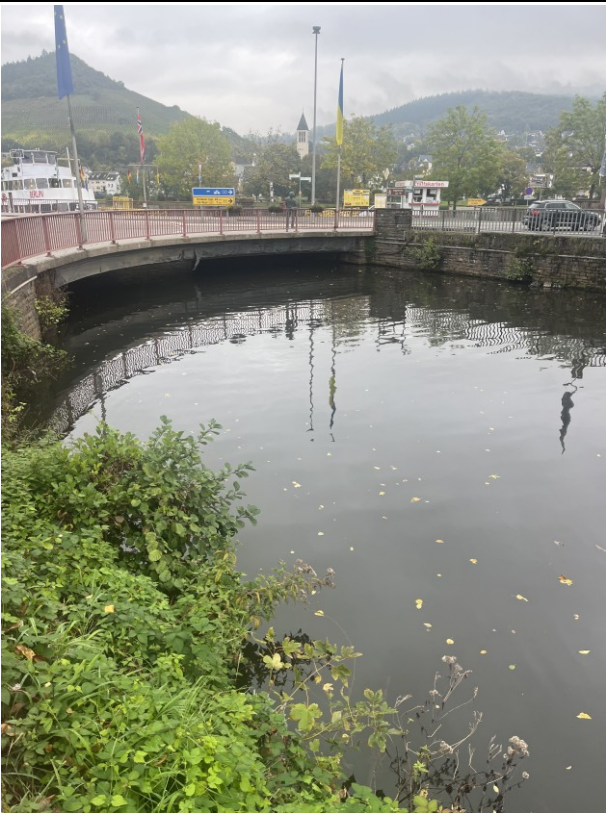
Lfd. Nr.	Ortsbeschreibung / Bilder / Kommentare
1.	<p data-bbox="336 271 1034 304">Brücke am Einmündungsbereich zur Mosel (LBM)</p> <div data-bbox="336 322 944 1133">

</div> <p data-bbox="967 327 1490 562">Anregung von OB Bömer hier eine Sohlenberäumung anzustreben, da sich hier wohl Geschiebe und Geröll absetzt hat. Niedrige Durchlasshöhe des Brückenbauwerks.</p> <p data-bbox="967 629 1410 663">Träger dieser Brücke ist der LBM.</p>
2.	<p data-bbox="336 1240 772 1274">Auffälliger Baum am Gewässer</p> <div data-bbox="336 1292 944 2103">

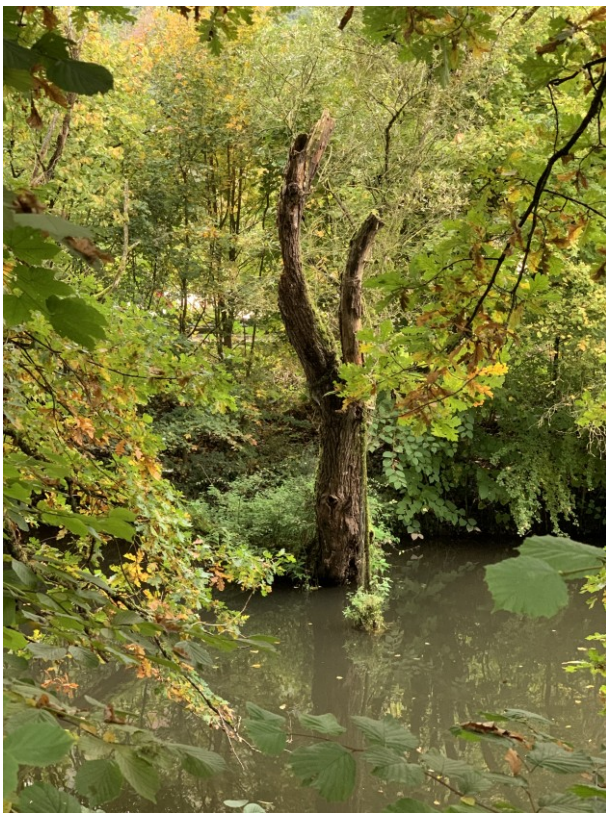
</div> <p data-bbox="967 1301 1490 1581">Der abgestorbene noch verwurzelte Baum soll hinsichtlich der Hochwasserprävention entfernt werden. Hierzu müssen die Grundstückseigentümer ermittelt und ggf. zur Beseitigung aufgefordert werden</p>

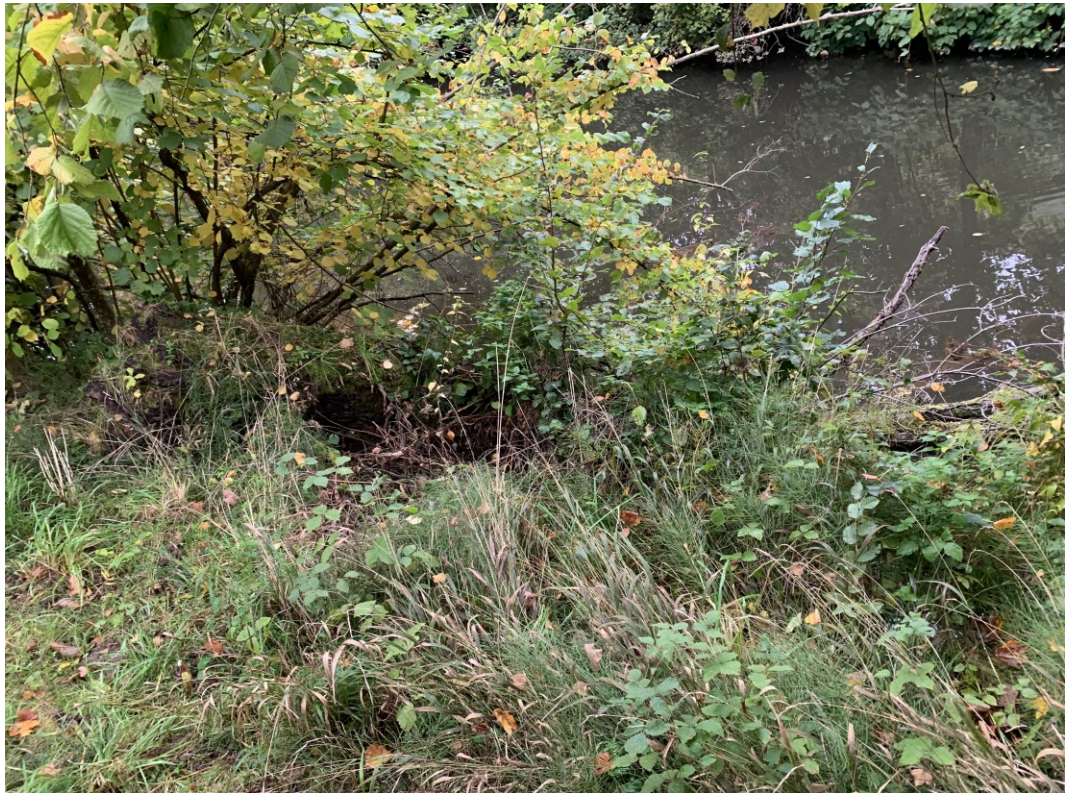
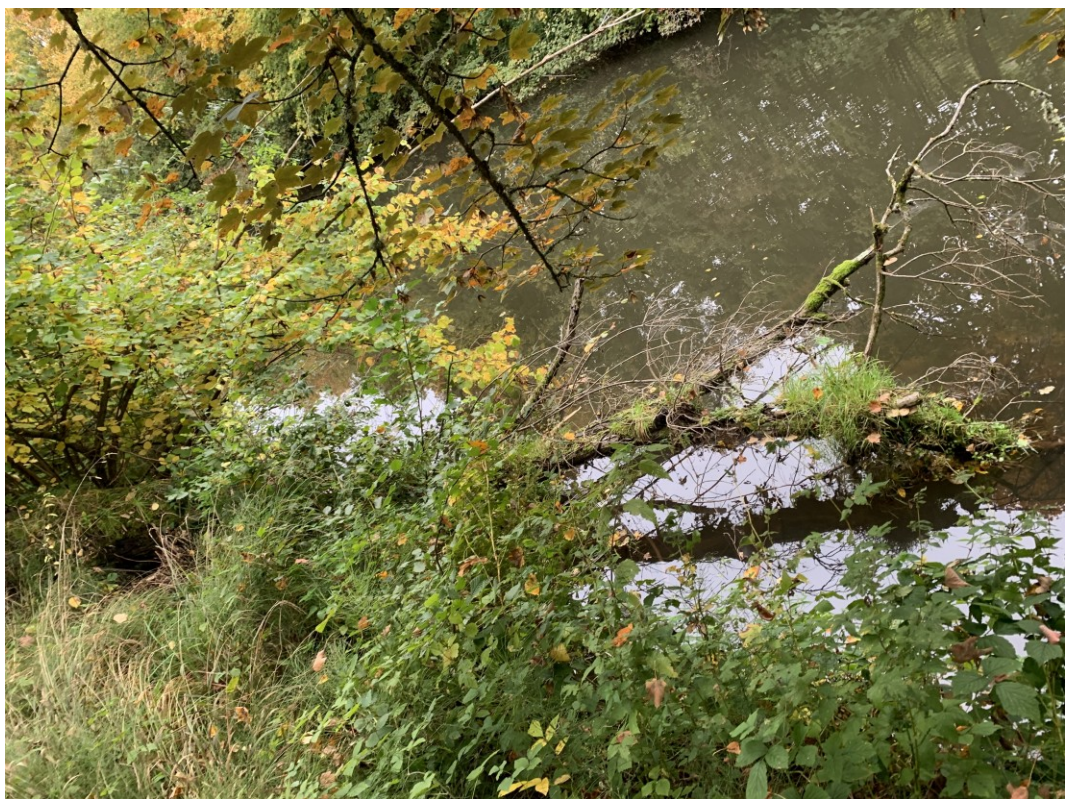
Totholz an der Böschung

Aufgrund der Größe und der Nähe zum niedrigen Durchlass an der Moselmündung soll der massive Baumstamm (Totholz) hinsichtlich der Hochwasserprävention entfernt werden. Im Rahmen der Gewässerunterhaltungspflicht des Alfbaches ist die Kreisverwaltung für die Entfernung des Totholzes zuständig.

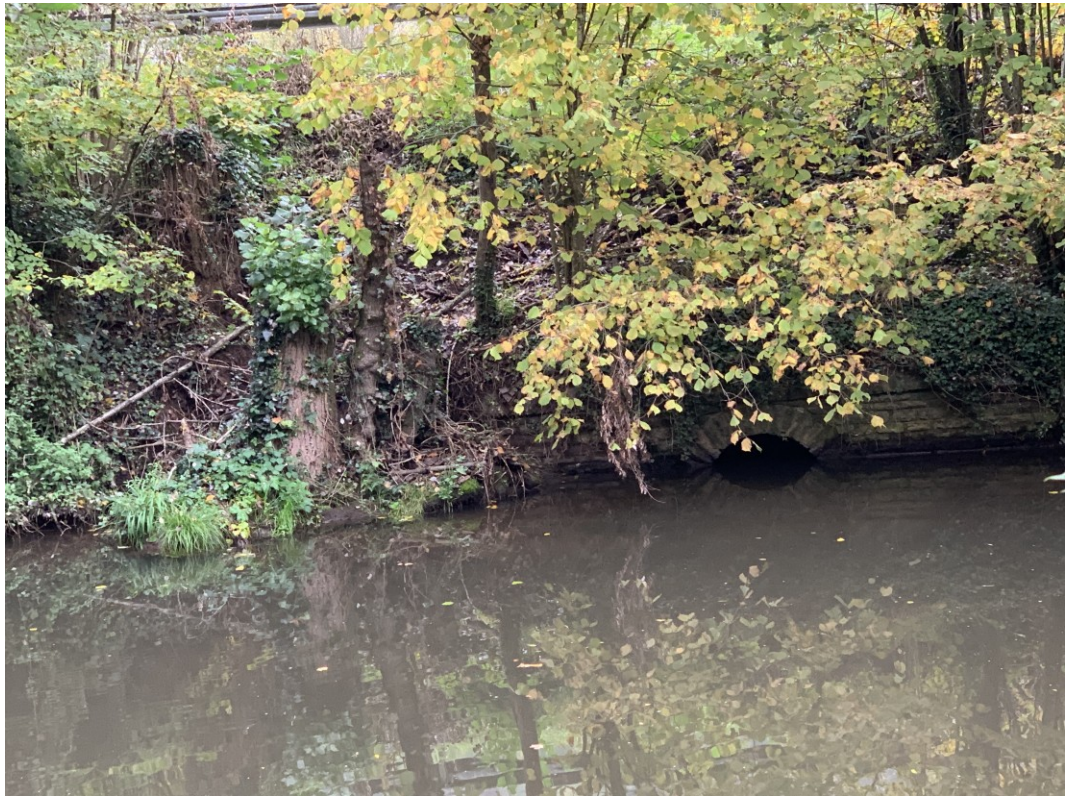
2. Vorfluter (mittlerer Abschlag)

Einlauf Oberflächenentwässerung. Kein akuter Handlungsbedarf ersichtlich, inwieweit der Einlauf verschlammmt oder verstopft ist kann nicht festgestellt werden. Anschlusssituation der Oberflächenentwässerung unklar. Wird als möglicher Gefahrenpunkt in den Grundsatzvermerk aufgenommen und stetig kontrolliert.

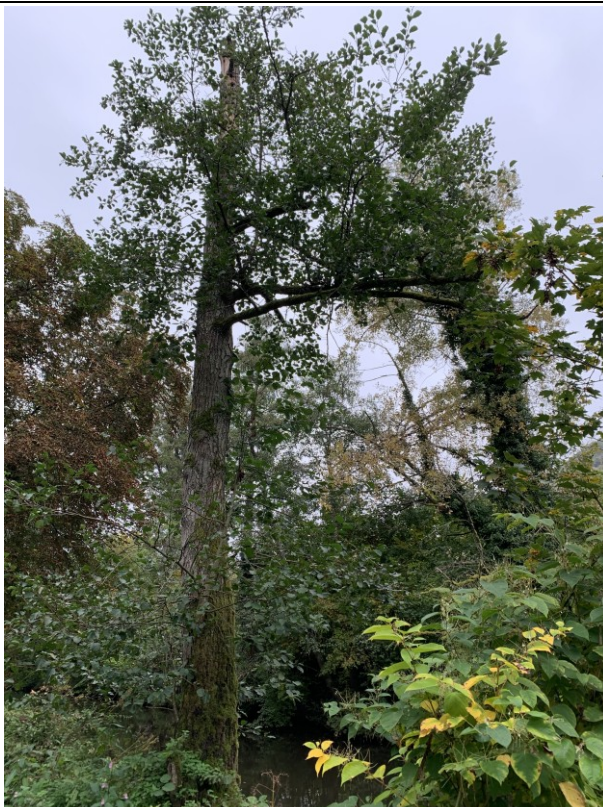
Auffälliger Baum (ggü. vom 2. Vorfluter)

Kein akuter Handlungsbedarf, der verwurzelte Baum wird als neuer Gefahrenpunkt in den Grundsatzvermerk aufgenommen und stetig kontrolliert.

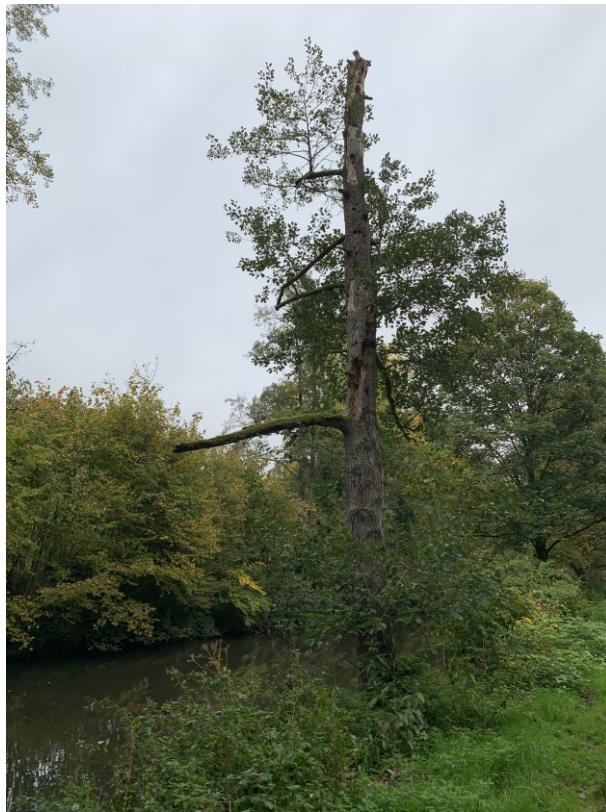
Auffälliger Baum

Der abgestorbene noch verwurzelte Baum soll hinsichtlich der Hochwasserprävention entfernt werden. Hierzu müssen die Grundstückseigentümer ermittelt und ggf. zur Beseitigung aufgefordert werden.

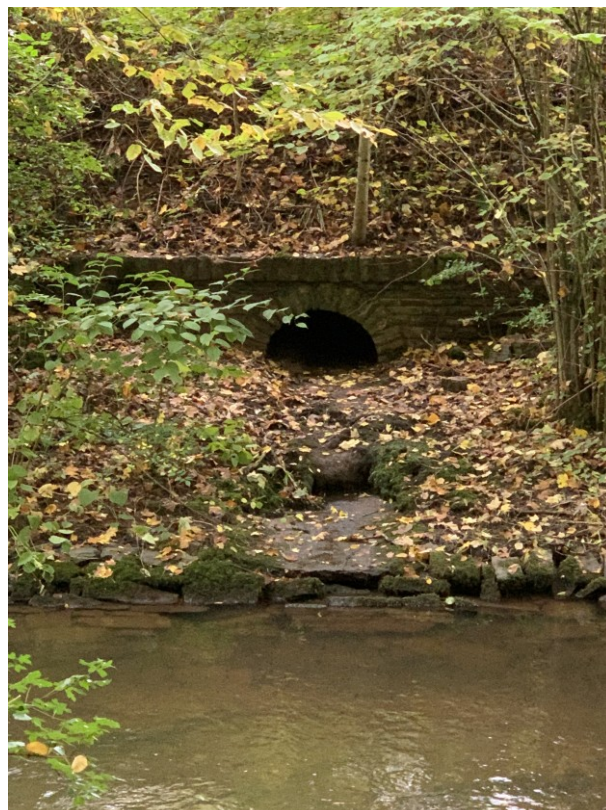
3. Vorfluter

Einlauf Oberflächenentwässerung. Kein akuter Handlungsbedarf ersichtlich, inwieweit der Einlauf verschlammt oder verstopft ist kann nicht festgestellt werden. Anschlusssituation der Oberflächenentwässerung unklar. Wird als möglicher Gefahrenpunkt in den Grundsatzvermerk aufgenommen und stetig kontrolliert.

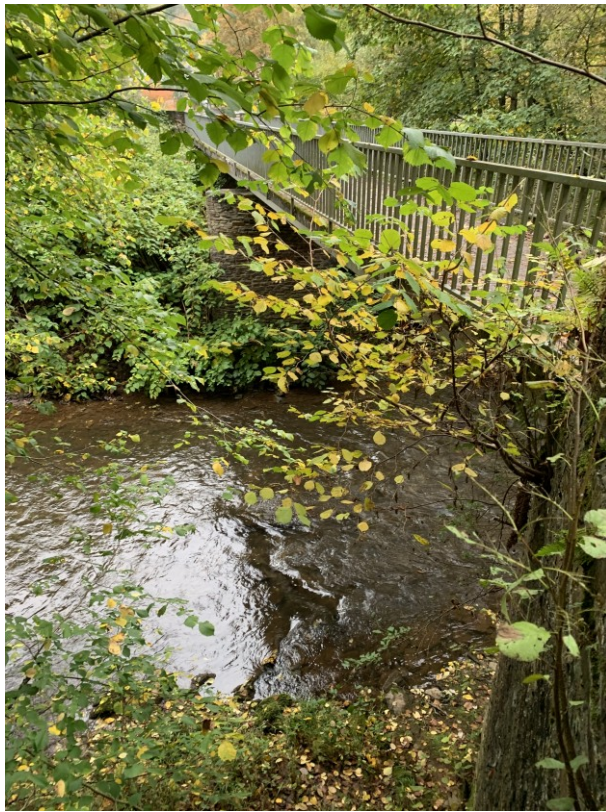
2. Brücke vor Mündungsbereich zur Mosel

Kein akuter Handlungsbedarf ersichtlich, die Brücke ist frei von Totholz und die Durchlässigkeit gegeben.

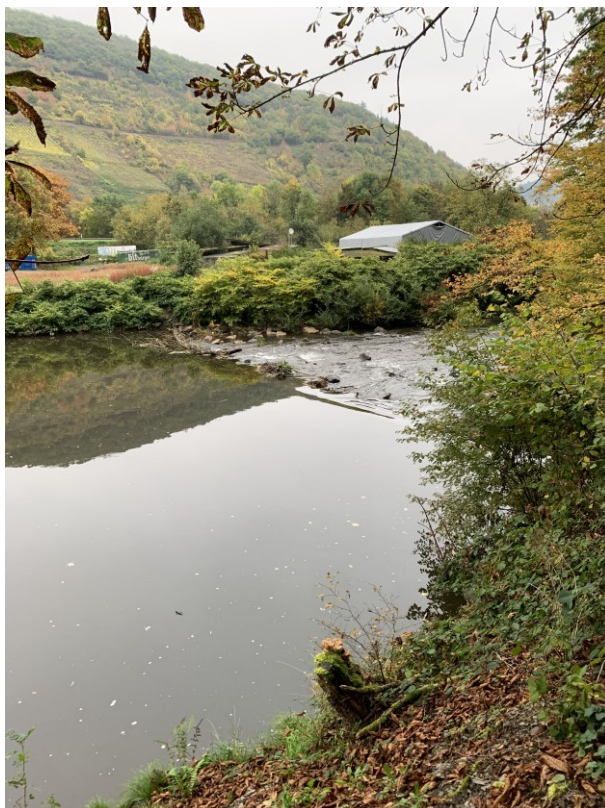
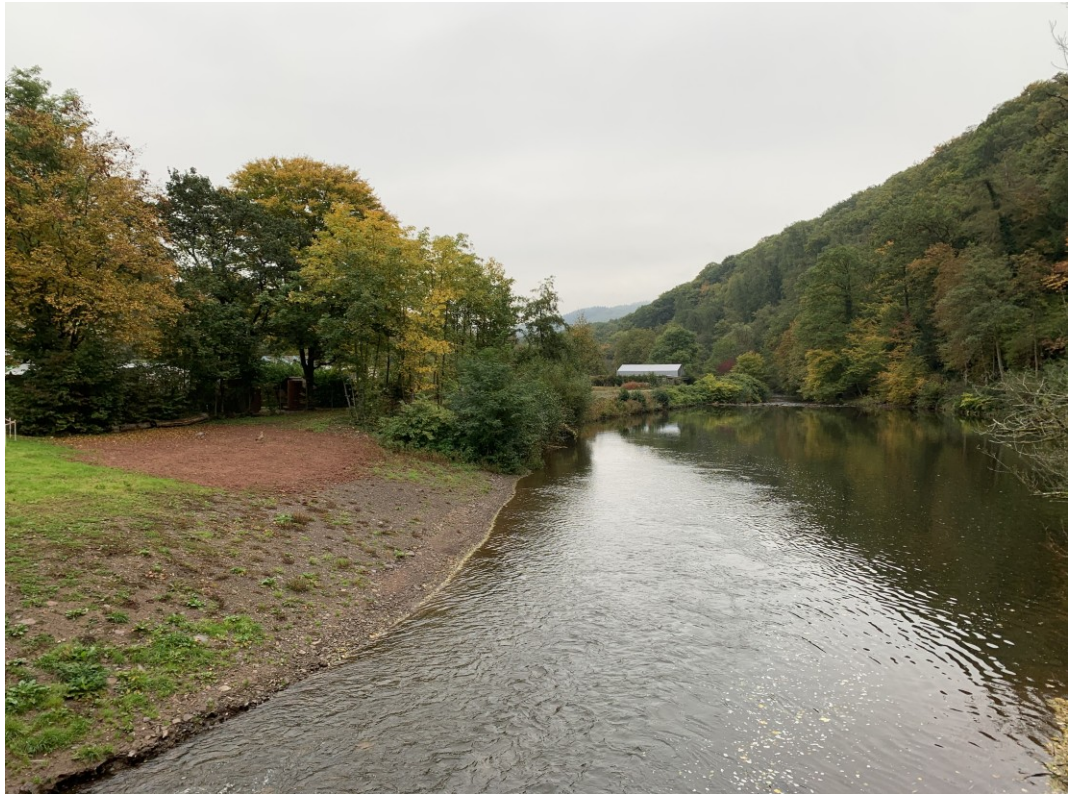
Der Räumungsbedarf des Geröllfangbeckens wird regelmäßig durch die SGD Nord (Obere Wasserbehörde) kontrolliert und festgesetzt.

Im Rahmen der Gewässerunterhaltungspflicht ist die Kreisverwaltung für die Entfernung von möglichem Totholz an dieser Stelle zuständig.

Sicht auf das Geröllfangbecken von der angrenzenden Brücke aus.

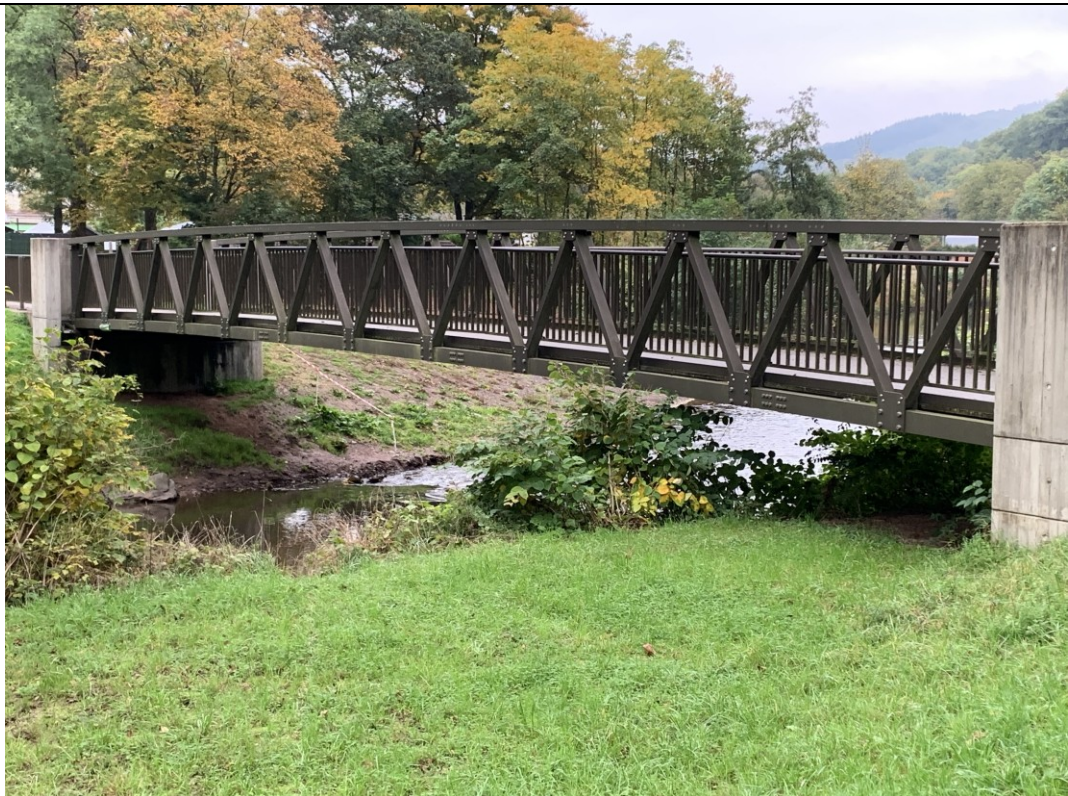
10. Radbrücke am Campingplatz

Kein akuter Handlungsbedarf ersichtlich, die Brücke ist frei von Totholz und die Durchlässigkeit gegeben.

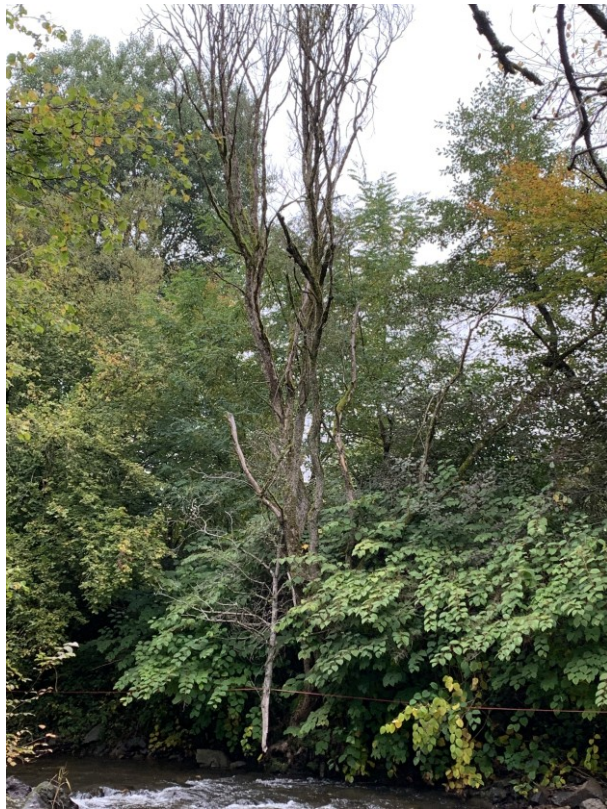
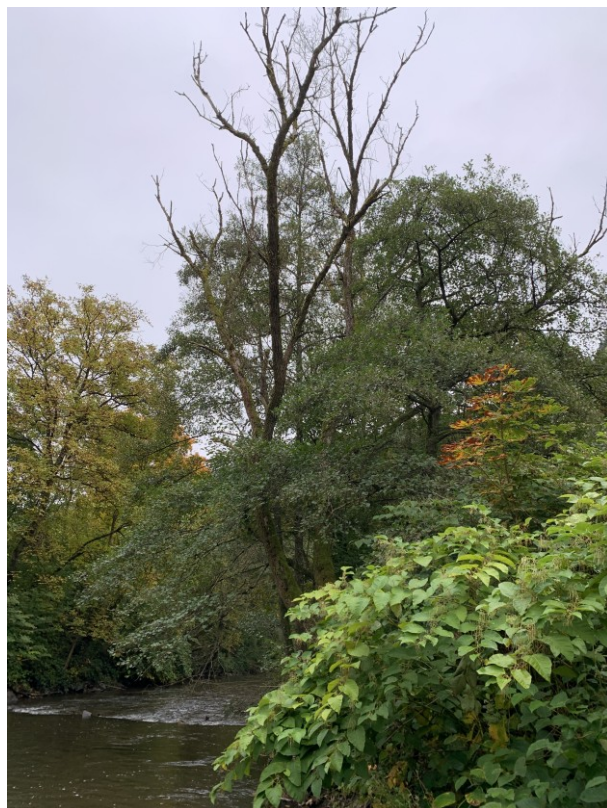
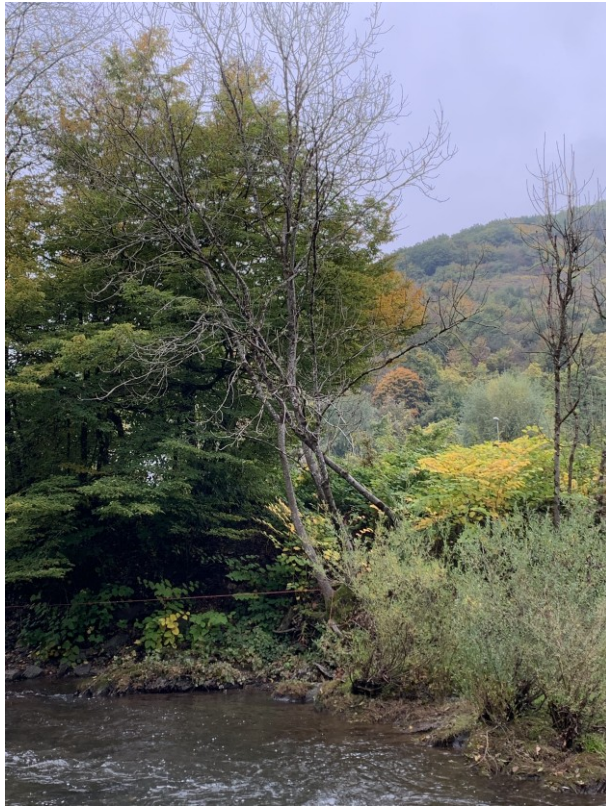
Bäume (3) hinter der Radbrücke

Die drei abgestorbenen noch verwurzelten Bäume sollen hinsichtlich der Hochwasserprävention entfernt werden. Hierzu müssen die Grundstückseigentümer ermittelt und ggf. zur Beseitigung aufgefordert werden.

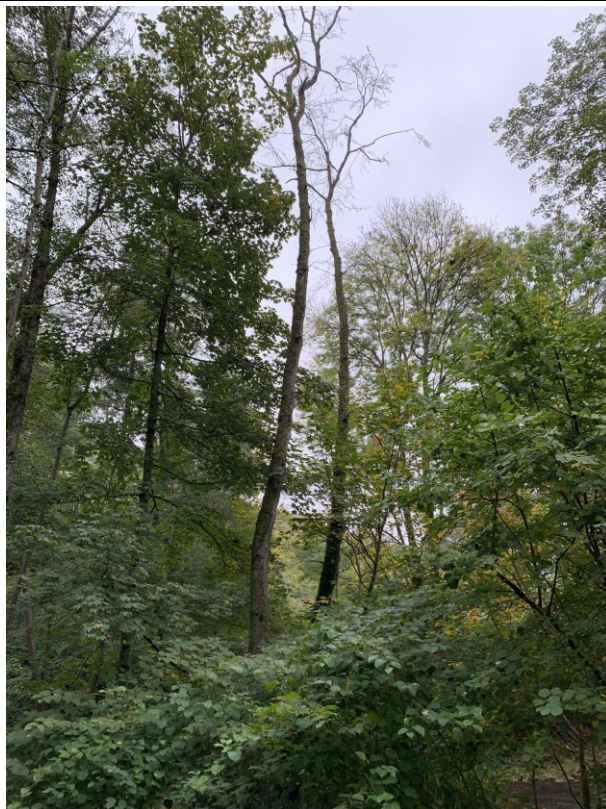
12. Auffällige Bäume

Die beiden noch verwurzelten Bäume sollen hinsichtlich der Hochwasserprävention entfernt werden. Hierzu müssen die Grundstückseigentümer ermittelt und ggf. zur Beseitigung aufgefordert werden.

Ein Baum dieser Gruppe ist bereits abgebrochen, auf den Radweg gefallen und im Rahmen der Verkehrssicherungspflicht entfernt worden.

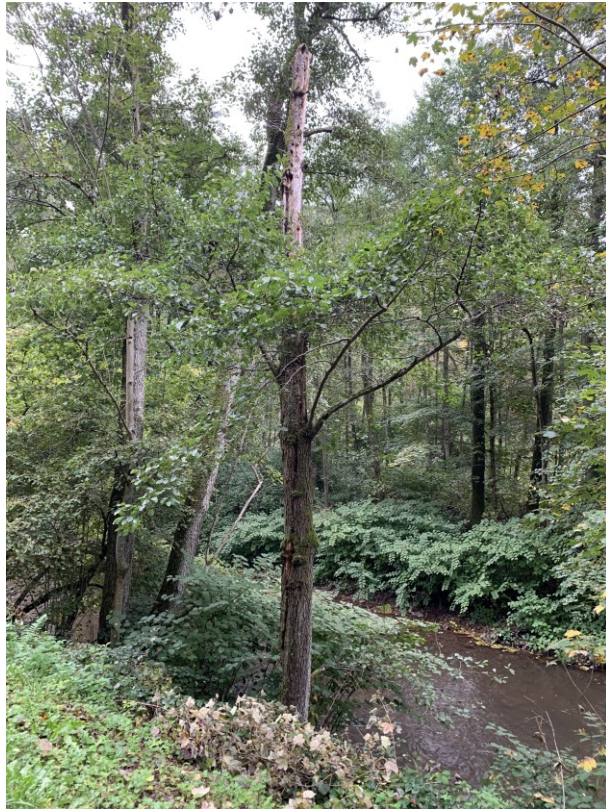
Auffälliger Baum

Kein akuter Handlungsbedarf, der verwurzelte Baum wird als neuer Gefahrenpunkt in den Grundsatzvermerk aufgenommen und stetig kontrolliert.

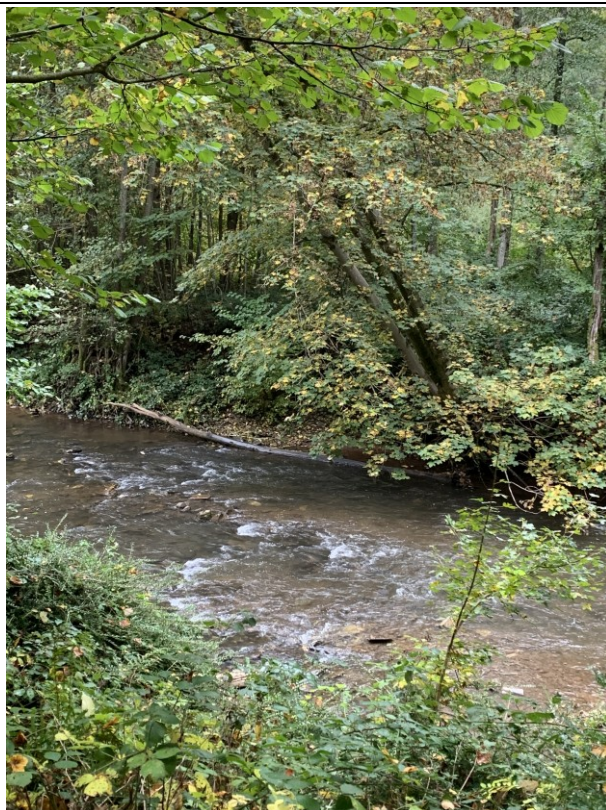
Totholz im Gewässer

Das im Bach befindliche Totholz soll hinsichtlich der Hochwasserprävention entfernt werden. Im Rahmen der Gewässerunterhaltungspflicht des Albba-ches ist die Kreisverwaltung für die Entfernung des Totholzes zuständig.

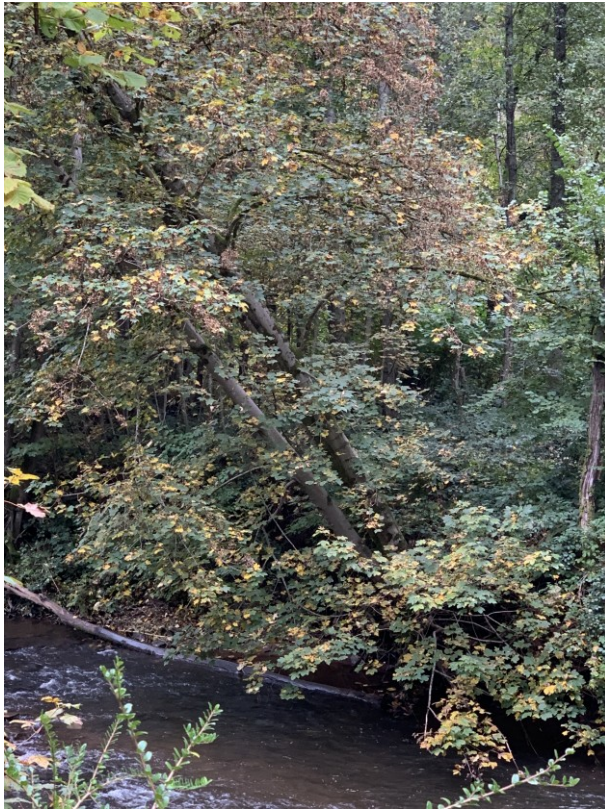
Auffällige Baumgruppe

Kein akuter Handlungsbedarf, die verwurzelte Baumgruppe wird als neuer Gefahrenpunkt in den Grundsatzvermerk aufgenommen und stetig kontrolliert.

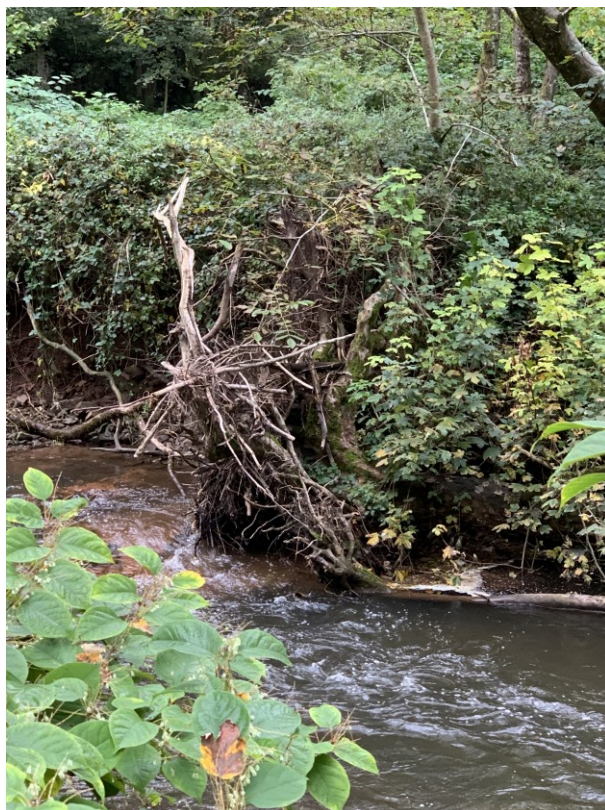
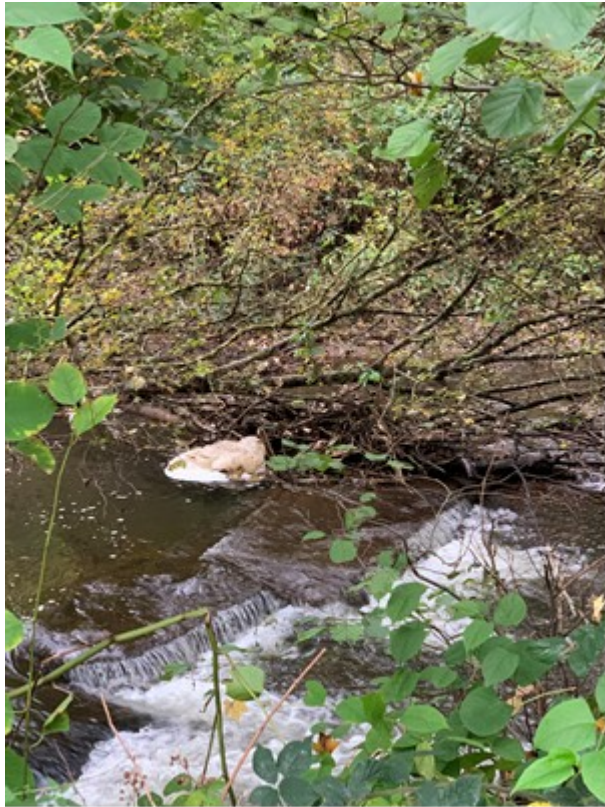
Totholz im Gewässer (Baum mit Wurzeln und Krone)

Kein akuter Handlungsbedarf, der Baum wird als neuer Gefahrenpunkt in den Grundsatzvermerk aufgenommen und stetig kontrolliert.

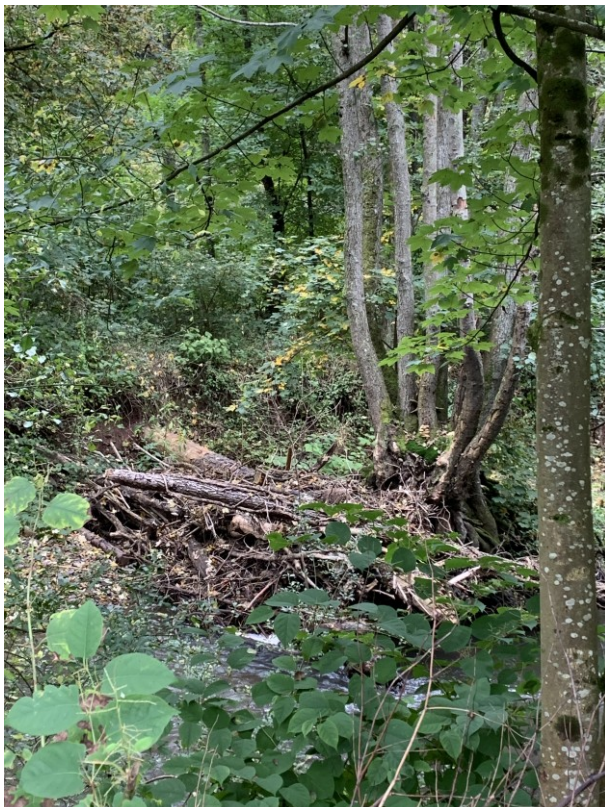
17. Ansammlung von kleinerem Totholz

Kein akuter Handlungsbedarf, die Ansammlung wird als neuer Gefahrenpunkt in den Grundsatzvermerk aufgenommen und stetig kontrolliert

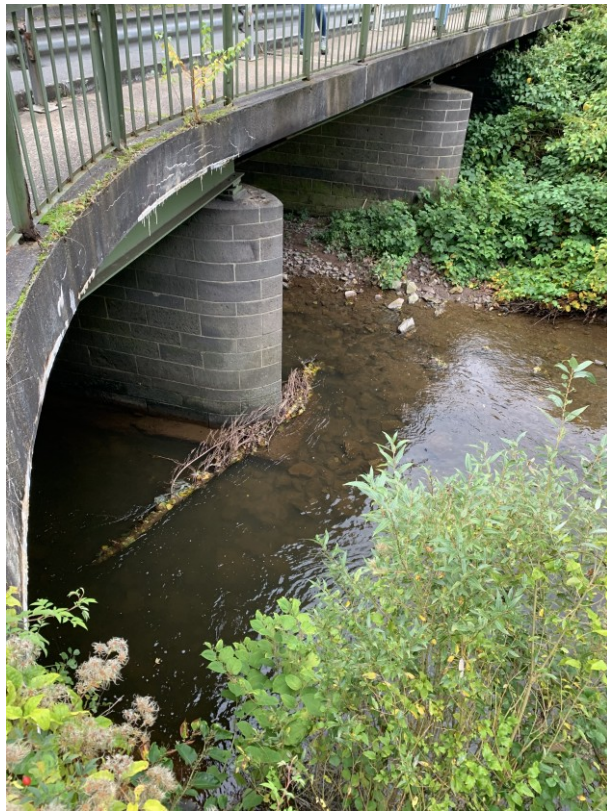
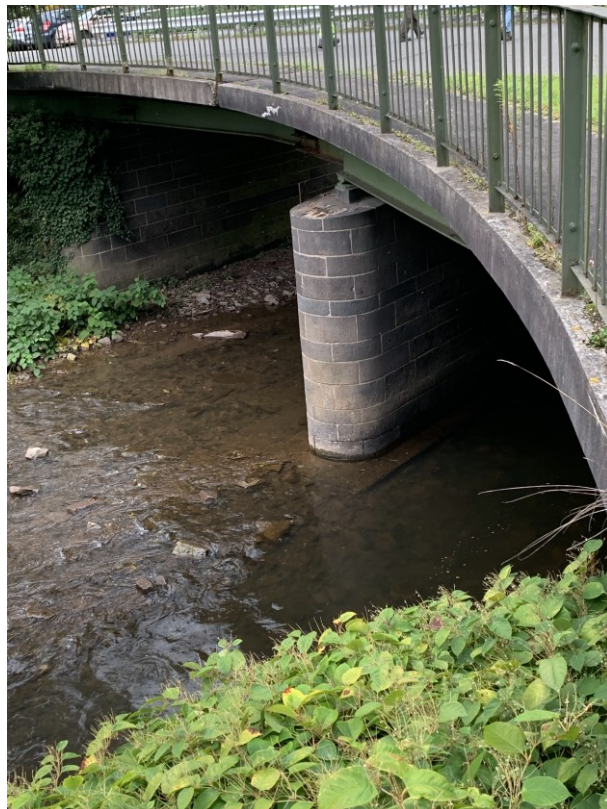
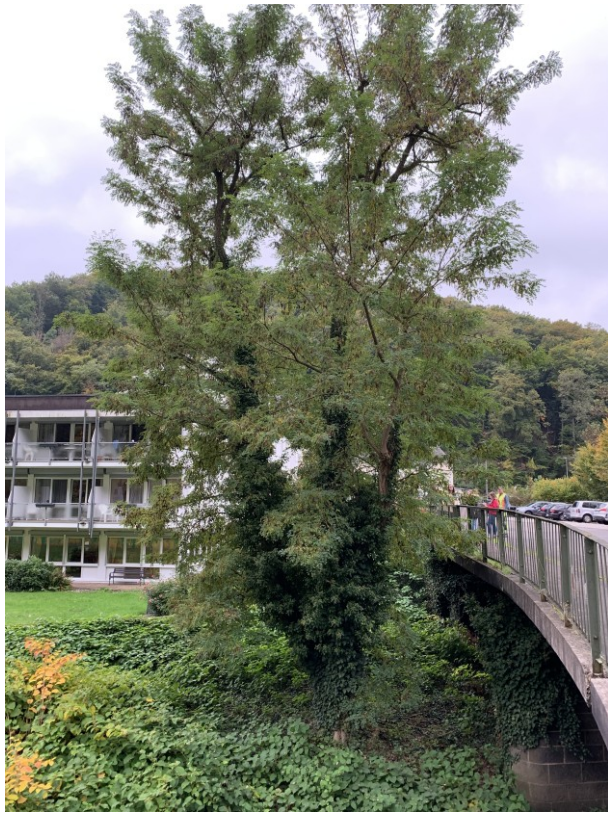
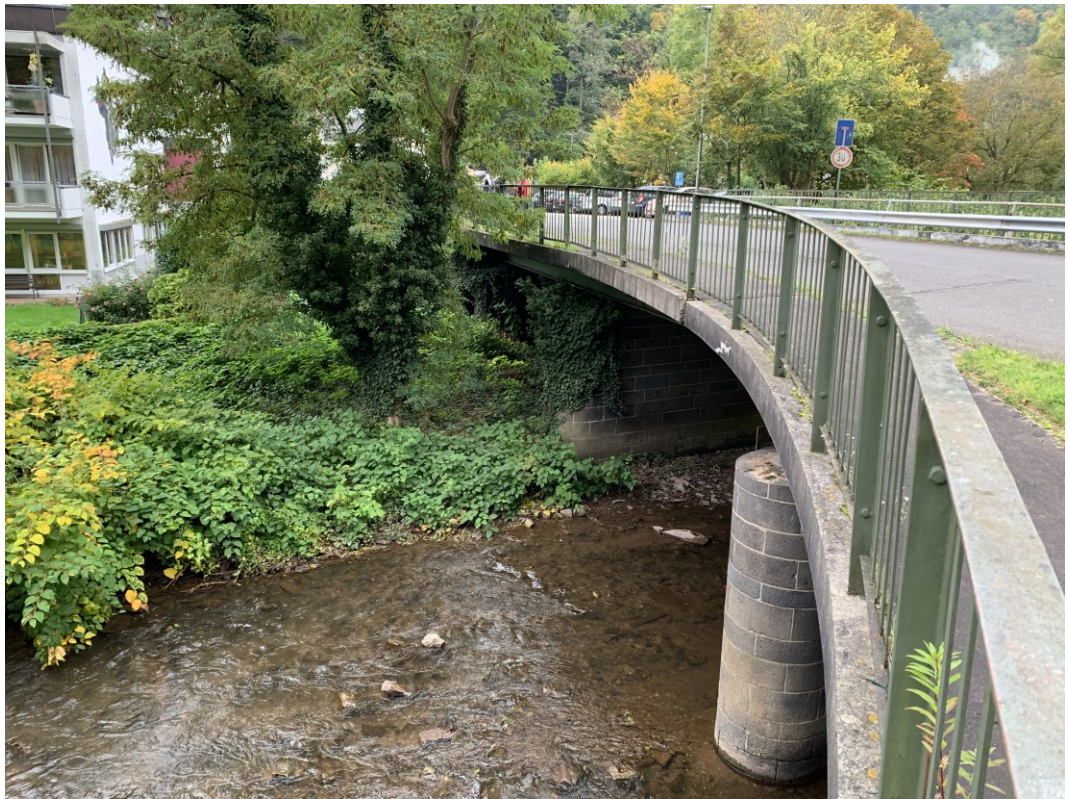
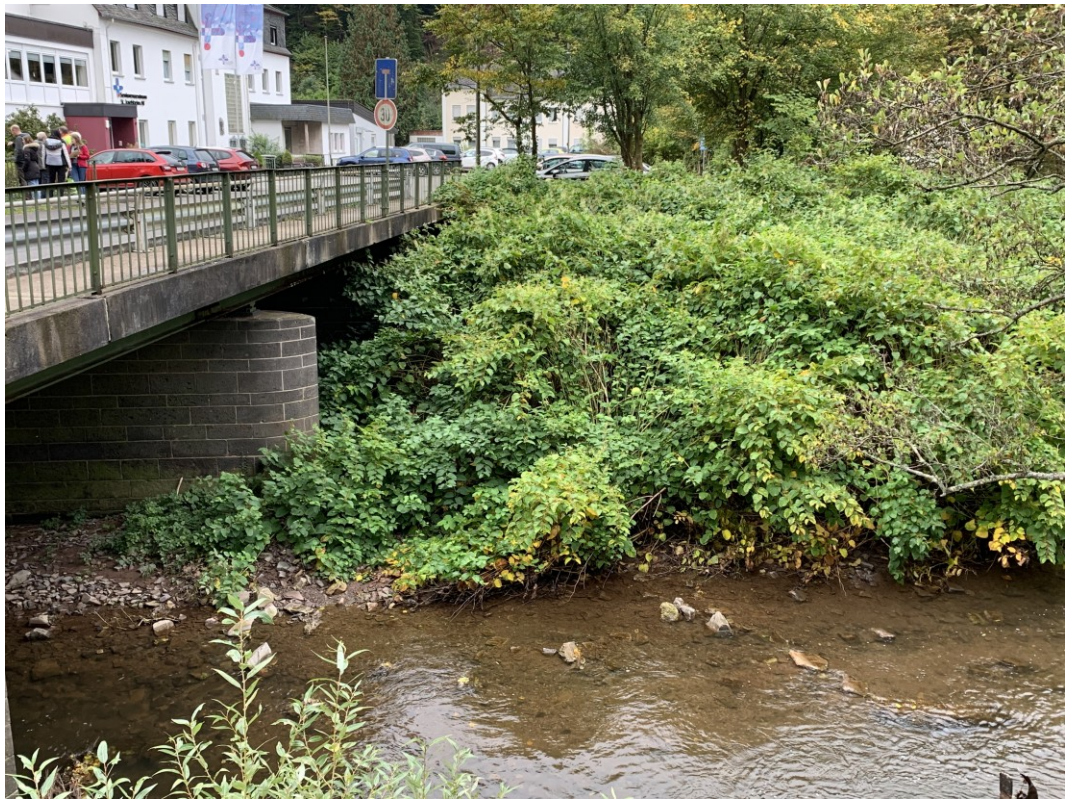
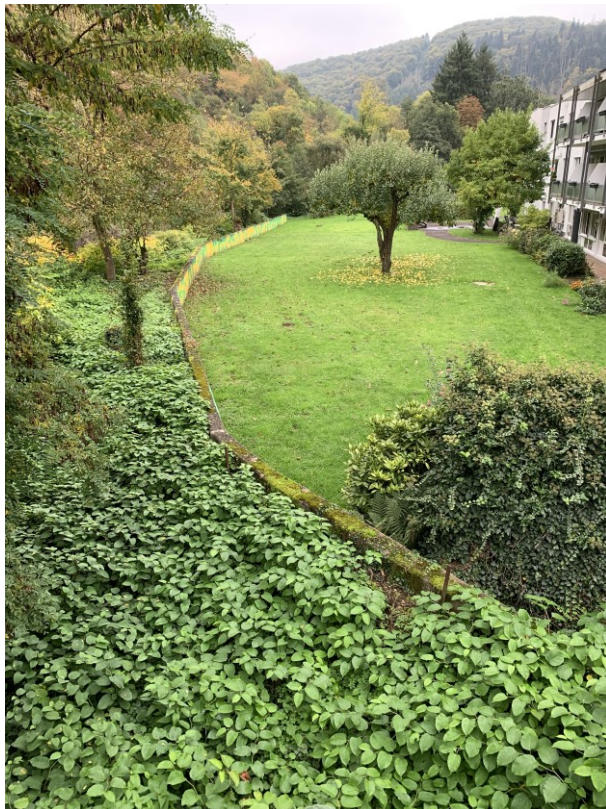
Brücke am Seniorenzentrum St. Josefsheim

Durch starken Bewuchs auf der Anlandung ist einer der Brückendurchlässe (uferseitig Seniorenzentrum) deutlich eingeschränkt, dies stellt eine akute Gefährdung bei Hochwasser dar.

Die Anlandung, sowie die Sträucher vor und der Baum nach dem Brückendurchlass sind zu entfernen, da das Seniorenzentrum eine besondere Risikosituation darstellt. Eine schnellstmögliche Entfernung bzw. Bereinigung wird mit den Beteiligten Eigentümern geprüft und veranlasst.

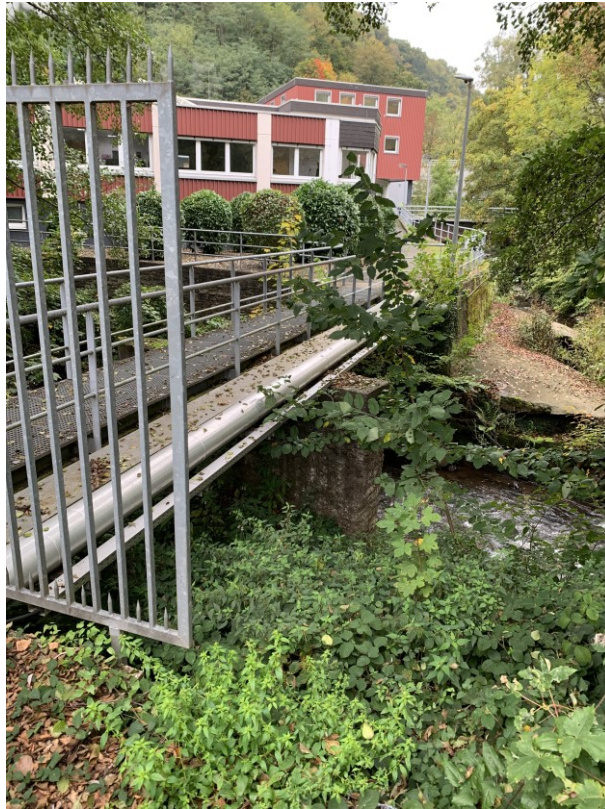
1. Brücke Fa. Huhtamaki

Kein akuter Handlungsbedarf ersichtlich, die Brücke ist frei von Totholz und die Durchlässigkeit gegeben.

Die SGD (Herr Müllen) hat der Fa. Huhtamaki mündlich empfohlen die Sträucher an der Werksmauer zu entfernen, um Schäden am Mauerwerk abzuwenden. Eine Baumgruppe am entgegengesetzten Ufer sollte von einem Sachverständigen begutachtet und bewertet werden.

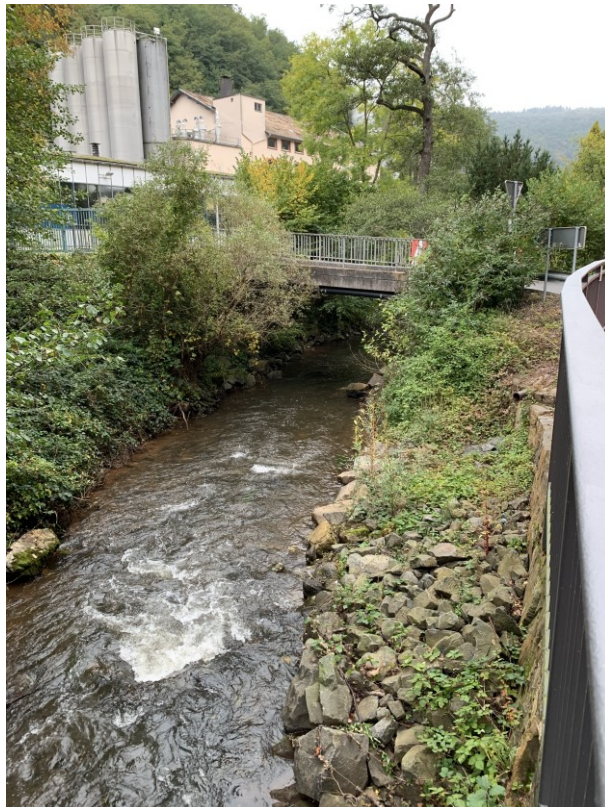
2. Brücke Fa. Huhtamaki (Zufahrt Werksgelände)

Kein akuter Handlungsbedarf ersichtlich, die Brücke ist frei von Totholz und die Durchlässigkeit gegeben.

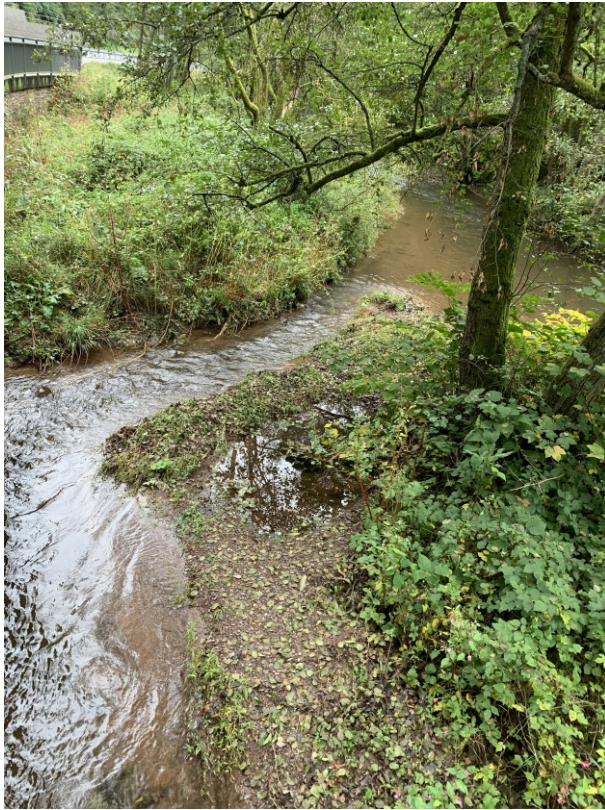
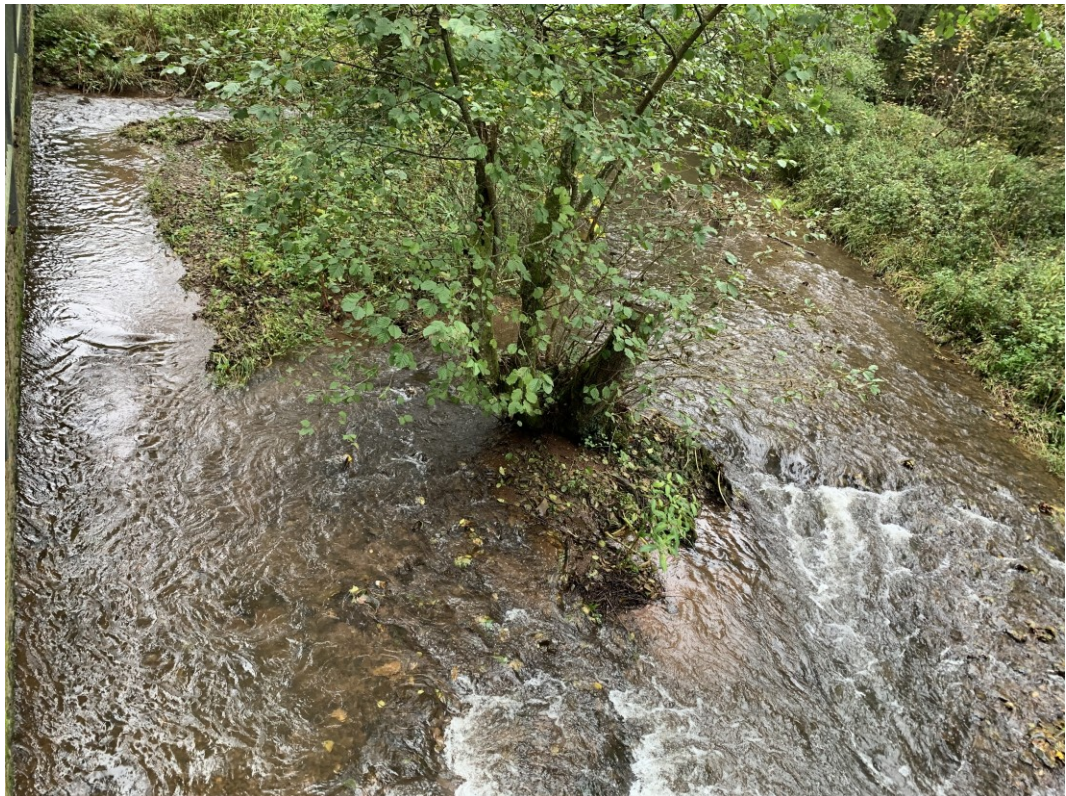
Mauerabschnitt am Radweg Richtung Höllenthal

In diesem Bereich hat sich der Gewässerlauf geändert und sollte außerhalb der Gefahrenpunkte begutachtet werden, um weitere Veränderungen zu dokumentieren und ggf. mit Maßnahmen im Rahmen des Gewässerausbaus entgegenzuwirken.

Träger der angrenzenden Stützmauer ist der LBM.

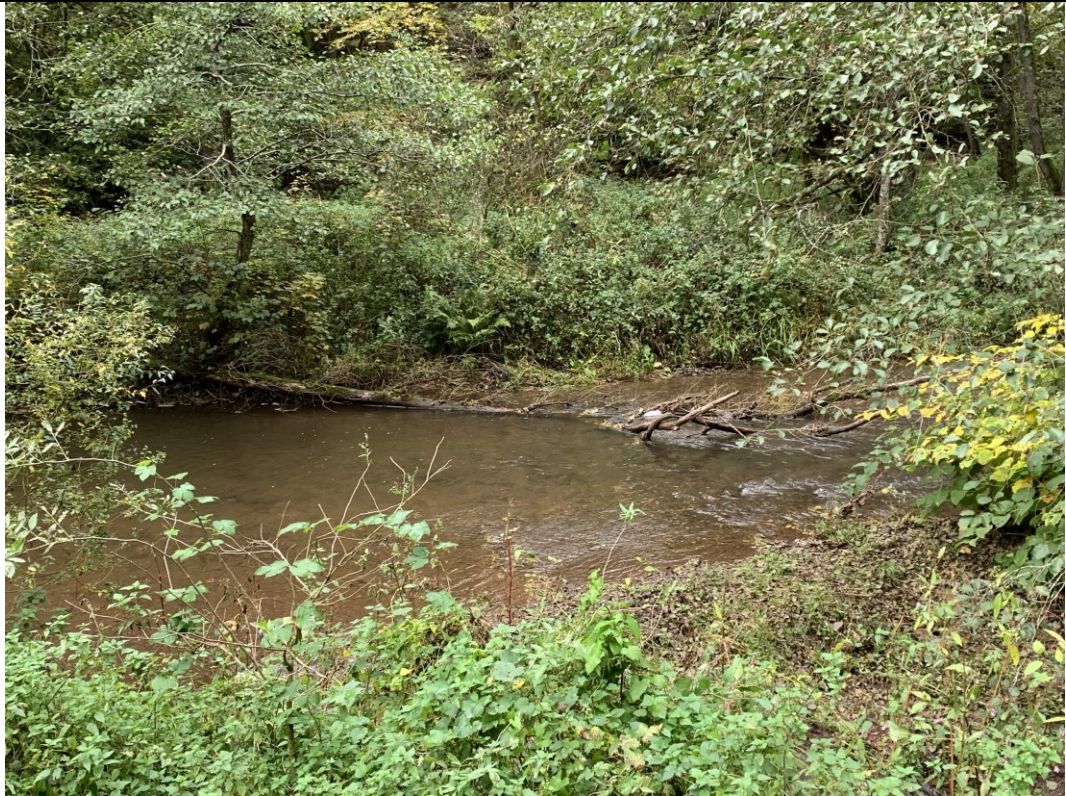
Totholz im Gewässer

Kein akuter Handlungsbedarf, der Baum wird als neuer Gefahrenpunkt in den Grundsatzvermerk aufgenommen und stetig kontrolliert.

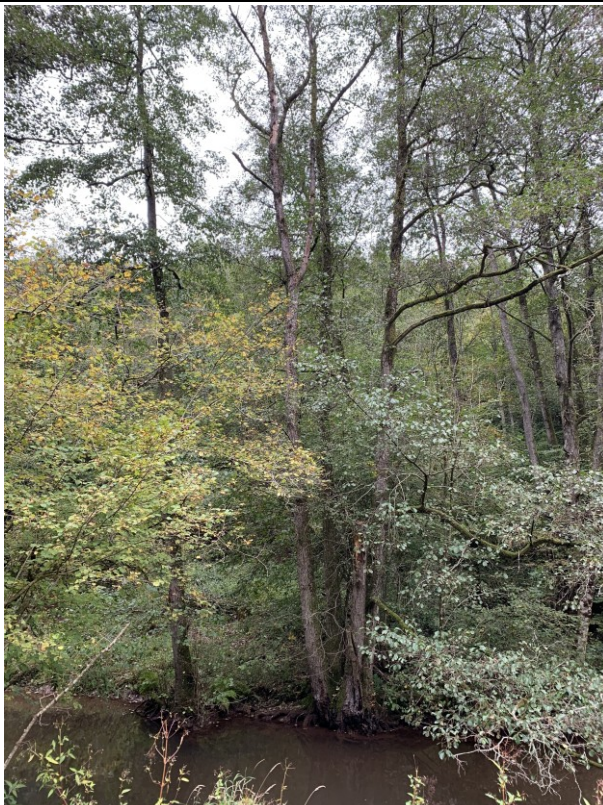
Auffällige Baumgruppe am Radweg

Kein akuter Handlungsbedarf, die Baumgruppe wird als neuer Gefahrenpunkt in den Grundsatzvermerk aufgenommen und stetig kontrolliert.

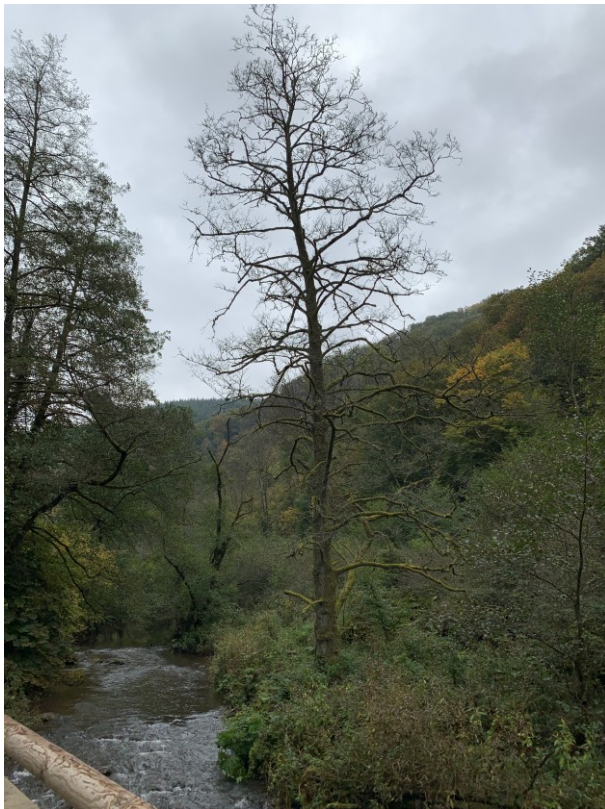
25. Auffälliger Baum beim Holzgeländer

Kein akuter Handlungsbedarf, der Baum wird als neuer Gefahrenpunkt in den Grundsatzvermerk aufgenommen und stetig kontrolliert.

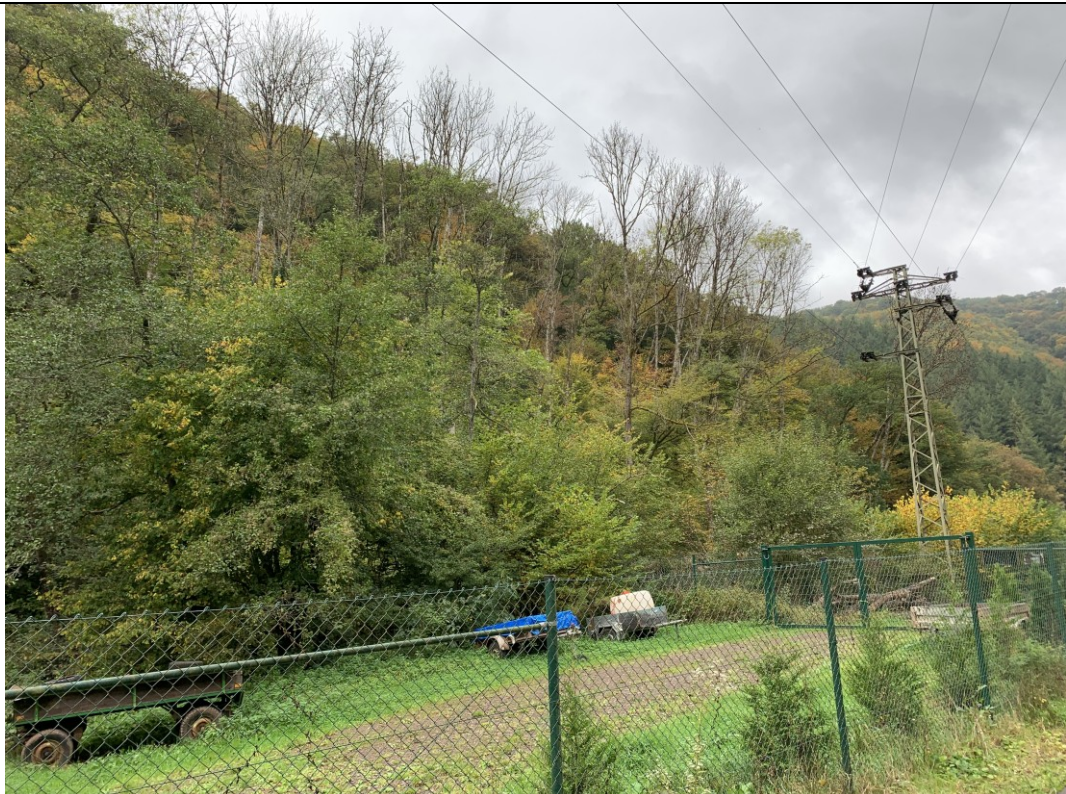
26. Zwei auffällige Baumgruppen bei den Stromleitungen

Kein akuter Handlungsbedarf, die Baumgruppen werden als neue Gefahrenpunkte in den Grundsatzvermerk aufgenommen und stetig kontrolliert.
