Begehungsprotokoll

Begehung eines Gewässers zweiter Ordnung

Aktenzeichen: WÜW-Z 0295/2021 (Alfbach)

Gewässer :	Alfbach
Örtlichkeit :	von: Mündung in die Mosel in Alf bis: zur Kreisgrenze nach dem Ortsteil Alf Höllenthal
Länge :	10 km

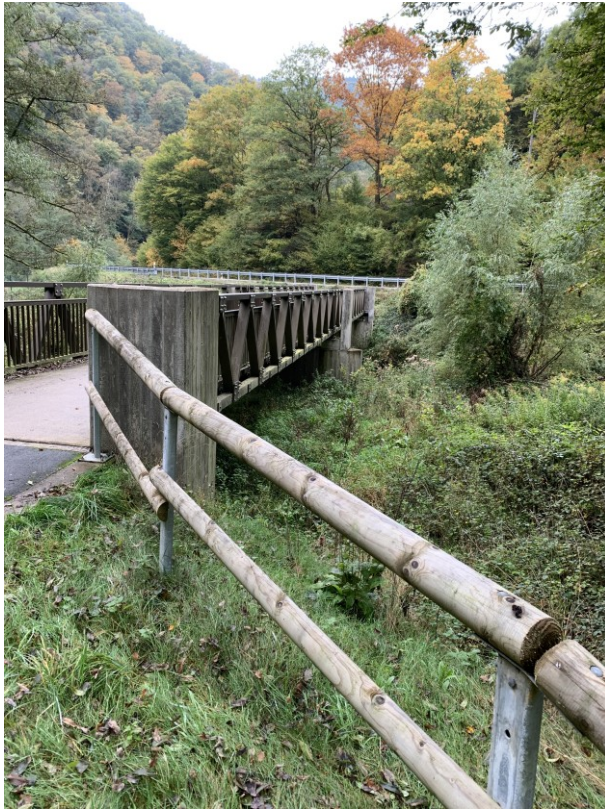
27. Brücke am Radweg (Baujahr 2021)

Kein akuter Handlungsbedarf ersichtlich, die Brücke ist frei von Totholz und die Durchlässigkeit gegeben.

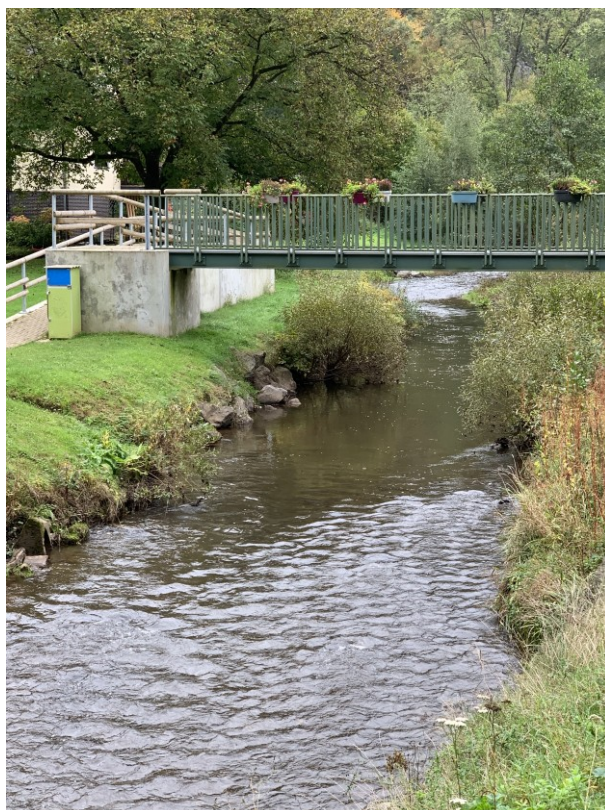
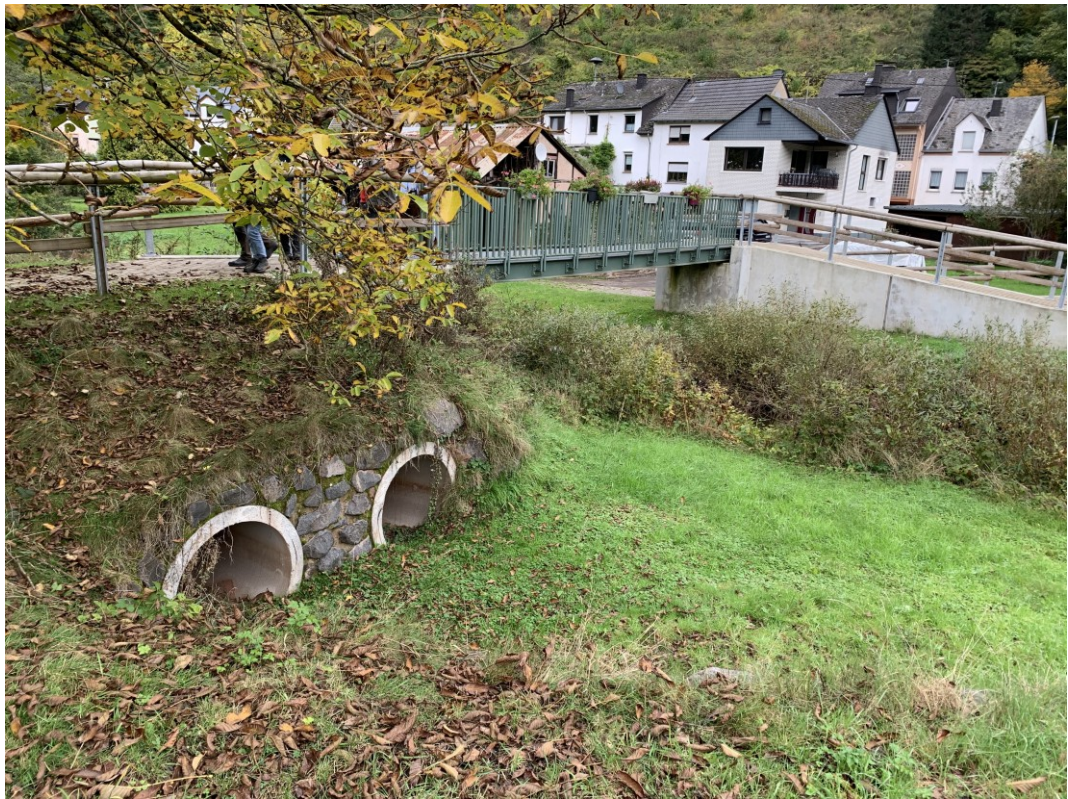
28. Brücke in Höllenthal (Baujahr 2020)

Kein akuter Handlungsbedarf ersichtlich, die Brücke ist frei von Totholz und die Durchlässigkeit gegeben.

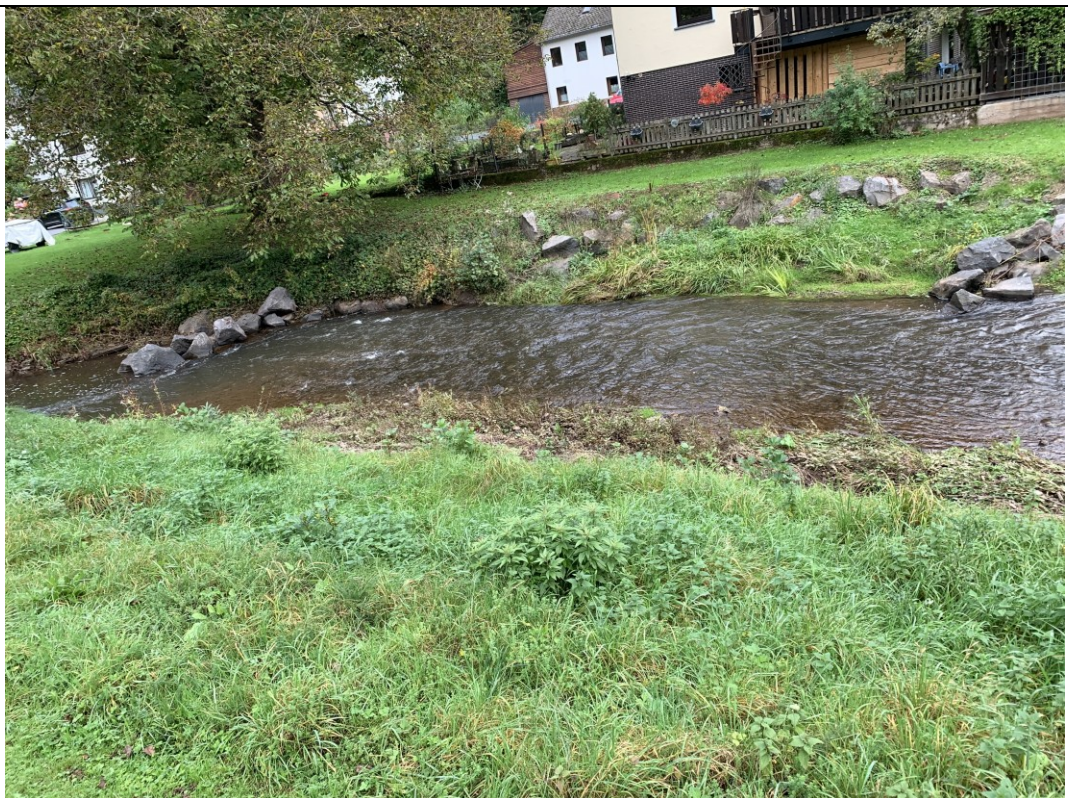
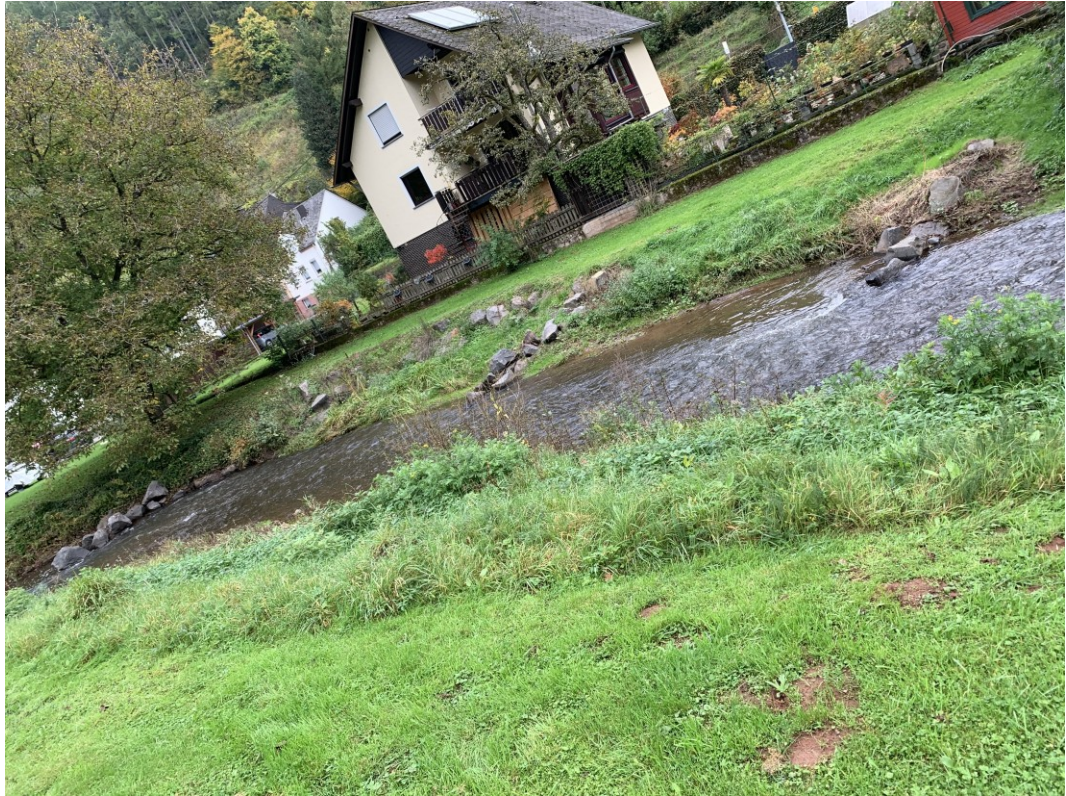
29. Steinbefestigung im Uferbereich vor der Brücke in Höllenthal

An dieser Stelle steht eine beidseitige Optimierung der Uferbeschaffenheit zur Diskussion.
