Begehungsprotokoll

Begehung eines Gewässers zweiter Ordnung

Aktenzeichen: WÜW-CL 0292/2021 (Flaumbach)

Gewässer:	Flaumbach
Örtlichkeit:	von: Mörsdorfer Bach-Mündung, nördlich Altstrimmig bis: Mündung in die Mosel in Treis, Gemeinde Treis-Karden
Länge:	14 km

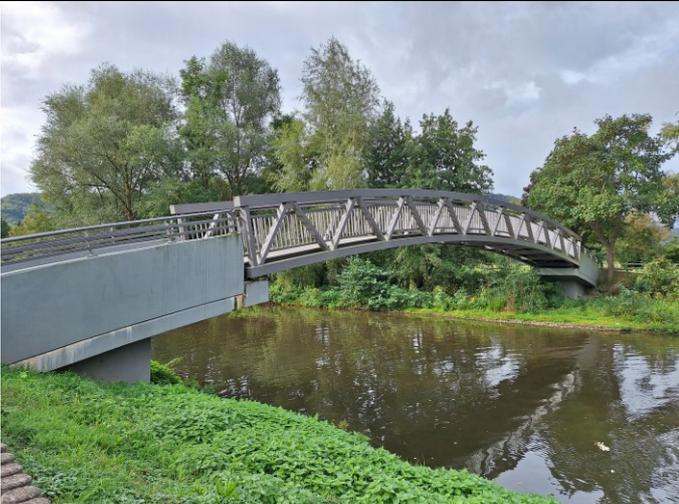
Lfd. Nr.	Bild
1

Lfd. Nr. + Ort/Brückename	Feststellung vor Ort	Nr. der Bilder
1. Bogenbrücke an der Mündung	Die neue Bogenbrücke aus Stahl stellt kein Gefahrenpunkt dar, da sie weit über dem Gewässer liegt.	1

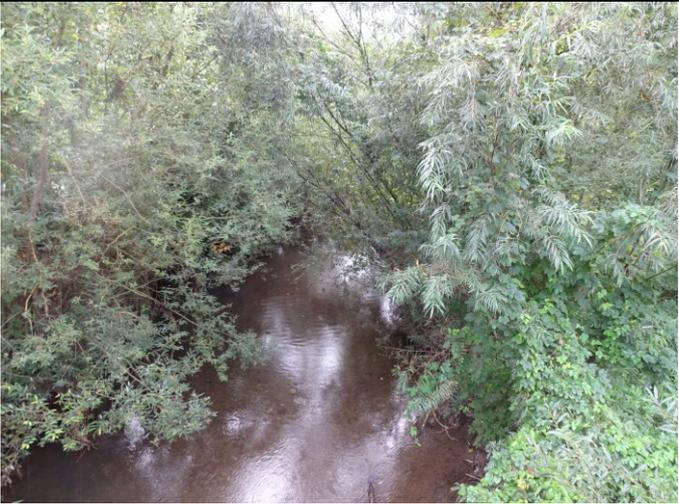
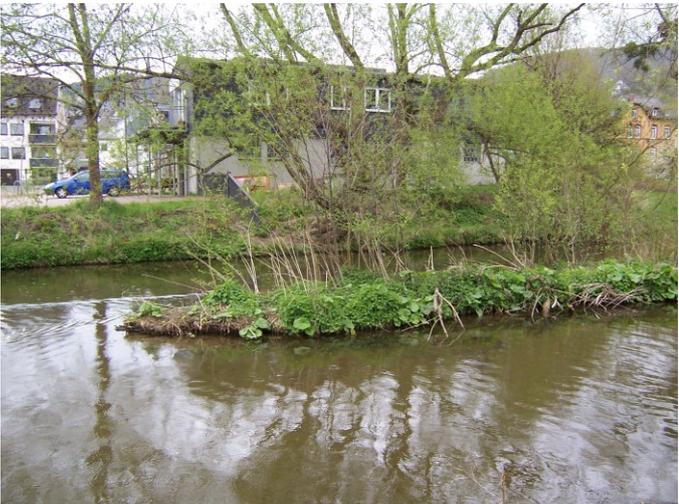
2. Insel zwischen Mündung und Steinbrücke	Die Insel ist über Jahrzehnte in der Mitte des Flaumbaches entstanden. Auf der Insel stehen Sträucher und Bäume. Herr Bleser regte an, in Absprache mit dem Ing. Büro Björnsen zu prüfen, ob aufgrund des Hochwasserschutzes einige Äste und Bäume entfernt werden können. An dem Termin sollen auch die Untere Wasser- und Naturschutzbehörde teilnehmen.	2

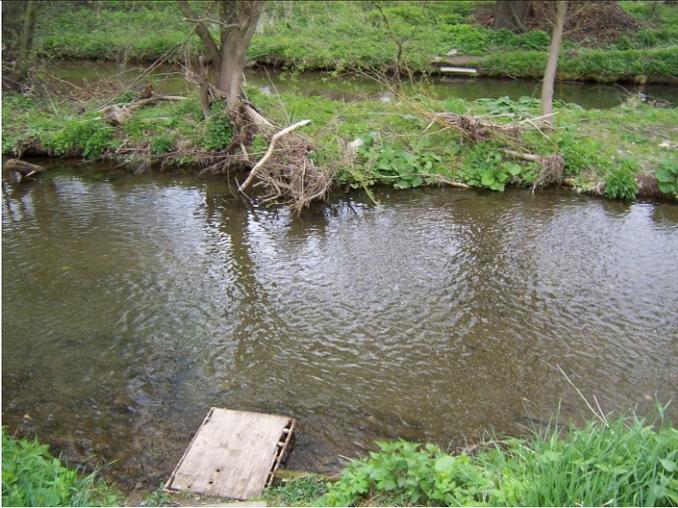
3. Steinbrücke Treis	Die Brücke wird vom Unterzeichner regelmäßig überprüft und vermessen. Hier wird die Ortsgemeinde Sträucher vor und hinter der Brücke entfernen, die zwischenzeitlich nahe an die Brücke gewachsen sind. Es wurde vereinbart, dass die Brücke als Gefahrenpunkt aufgenommen wird.	3

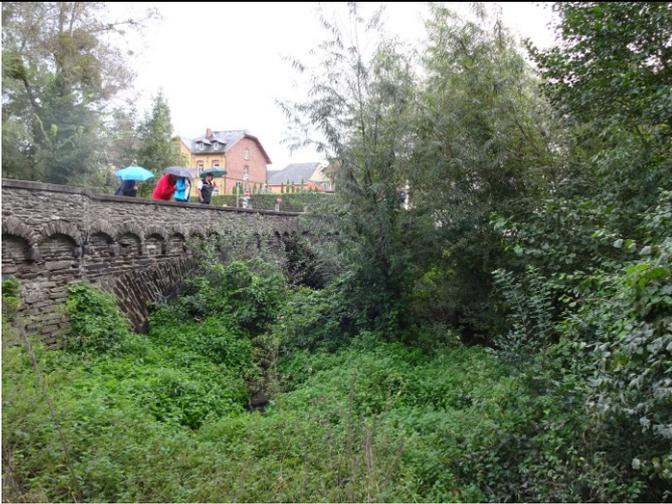
4

4. Brücke am Schwimmbad	Die Brücke wird vom Unterzeichner regelmäßig überprüft und vermessen. Hier wird die Ortsgemeinde Sträucher vor und hinter der Brücke entfernen, die zwischenzeitlich nahe an die Brücke gewachsen sind. Es wurde vereinbart, dass die Brücke als Gefahrenpunkt auf-

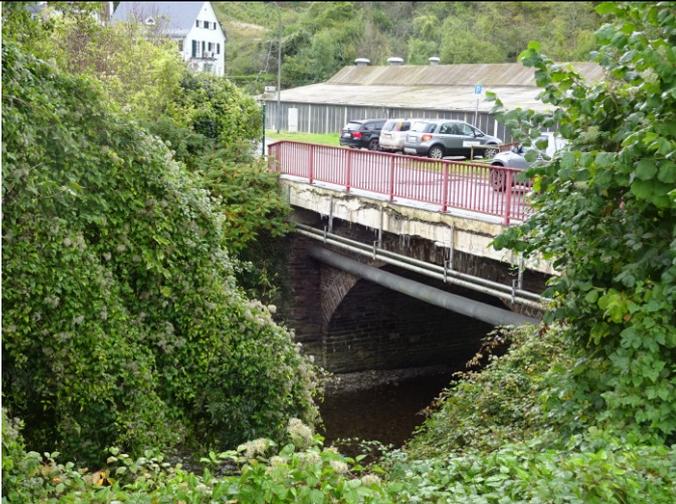
genommen wird.	
5. Brücke LBM an der L 202	Der LBM kümmert sich regelmäßig um den Rückschnitt der Bäume und Sträucher. Der Querschnitt war am Besichtigungstag absolut frei. Es wurde vereinbart, dass die Brücke als Gefahrenpunkt aufgenommen wird.	5

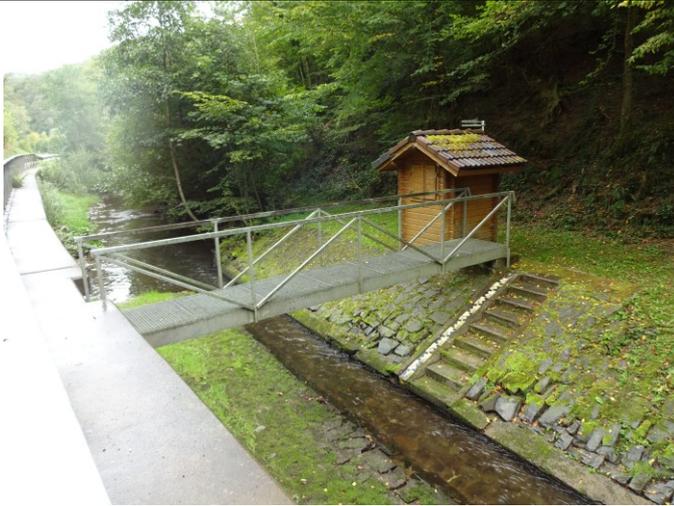
10. Pegelbrücke vor Kloster Engelport	Der Querschnitt ist frei. Eigentümer ist her das Land Rheinland-Pfalz.	10
11. Betonbrücke gegenüber dem Kloster Engelport	Keine Hindernisse am Rechteckprofil. Eigentümer ist das Kloster Maria Engelport. Das Kloster plant eine weitere Brücke. Diese ist nach unserer Einschätzung nicht erforder-	11

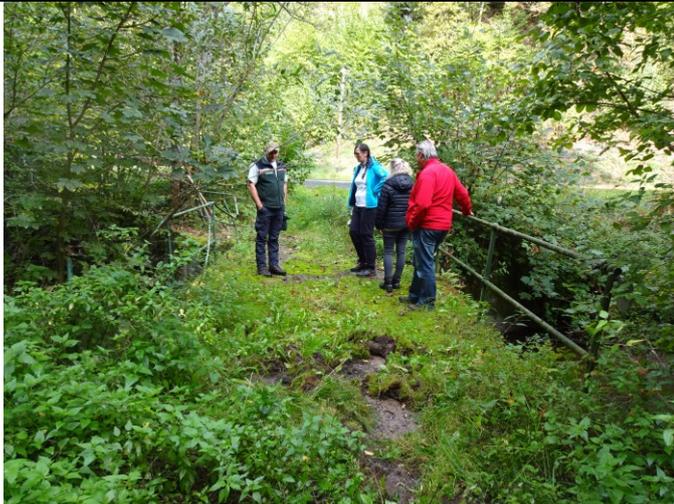
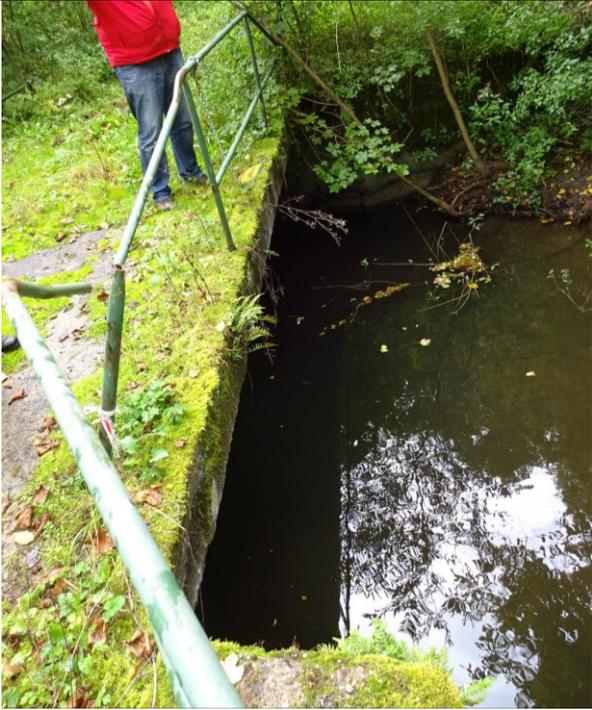
lich, da die Brück (Bild 11) vorhanden und völlig ausreichend ist.	
12. Brücke nahe Kloster Maria Engelport	Die Brücke ist einsturzgefährdet und nicht mehr passierbar. Die Brücke muss abgerissen werden.	12
13. Wanderbrücke	De Holzbrücke ist kein Zwangspunkt.	13
14. Brücke LBM L 200 Pulgersmühle	Die Brücke hat ein großzügiges Rechteckprofil und ist frei von Hindernissen.	14
15. Private Brücke Anwesen Schaldach	Die Brücke soll als Gefahrenpunkt in den Grundsatzvermerk aufgenommen werden.	15
