Begehungsprotokoll

Begehung eines Gewässers zweiter Ordnung
Aktenzeichen: WÜW-CL 0293/2021 (Elzbach)

Gewässer :	Elzbach
Örtlichkeit :	von: Ringelsteiner Mühle bis: kurz vor Burg Elz
Länge :	3 km

Feststellungen am 28.05.2024

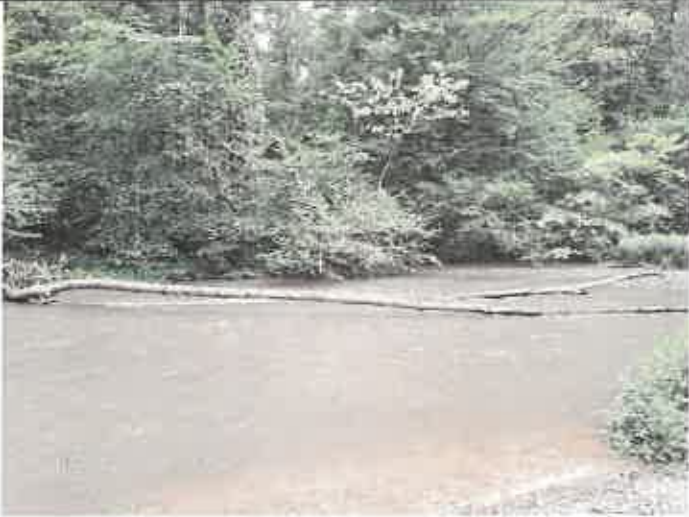
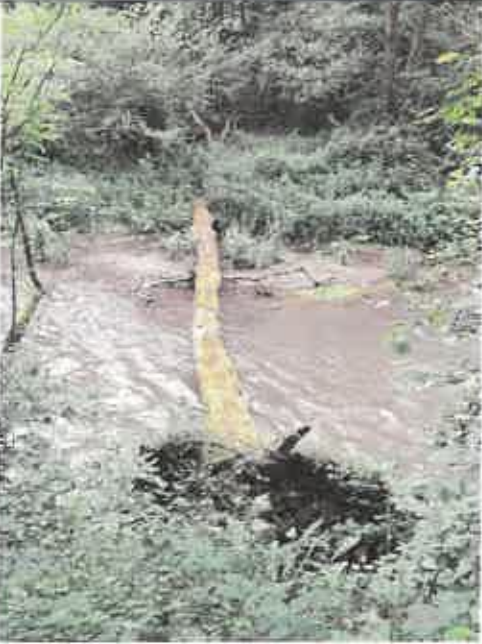
Lfd. Nr.	Bild
1

Lfd. Nr. + Ort/Brückenname	Feststellung vor Ort	Nr. der Bilder
1. Totholz an dem Wehr der Ringelsteiner Mühle	Das Totholz, das ca. 30 m vor dem Wehr liegt, könnte entfernt werden, da hier der Wirtschaftsweg endet und der Abtransport mit einem Fahrzeug erfolgen könnte. Es handelt sich jedoch um ein sehr langes und dünnes Totholz, dass auch liegen bleiben könnte. Der Unterzeichner wird hier auf jeden Fall ein Angebot zum Entfernen einholen.	1.
2.	Dieses Totholz liegt in einem unzugänglichen Gebiet, an dem der Wanderweg oberhalb des Wehres grenzt. Das Totholz liegt schon seit Jahren dort und hat sich über	2

Jahre kaum bewegt. Dafür ist es zu gut in der vorhandenen Vegetation verankert. Allein der Wurzelball wiegt mehrere Tonnen. E	
3.	Das quer über dem Elzbach liegende Totholz kann auf jeden Fall dort bleiben. Hier besteht kein Handlungsbedarf. Zudem hängt es ausreichend über dem Elzbach. Das Bild wurde ja bei Hochwasser gemacht.	3

Zur Gefahrenabwehr sollte der Bereich oberhalb der Wehrs an der Ringelsteine Mühle regelmäßig kontrolliert werden, da erst ab dort ein Entfernen von Totholz sinnvoll und möglich wäre, da hier die notwendige Zuwegung vorhanden ist. Dies wäre auch ein möglicher Standort für einen Schwemholzrechen.

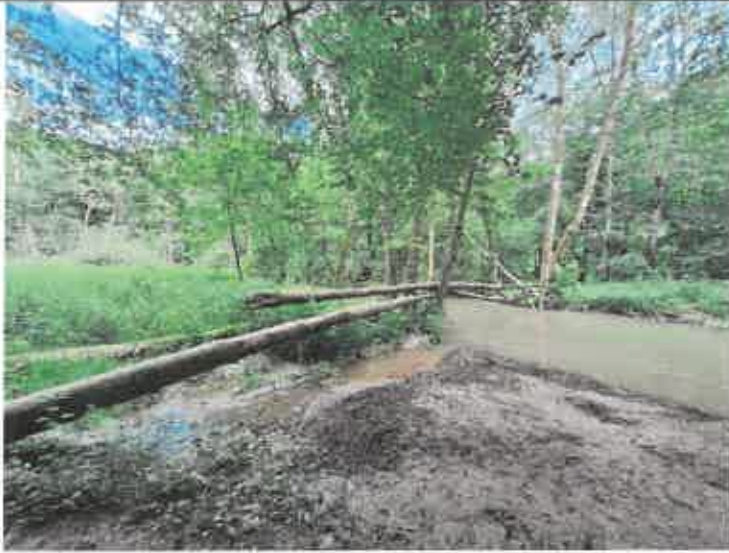
4.	Auch hier geht von dem Totholz keine Gefährdung aus. Es hängt weit über dem Normaldurchfluss und ist gut in den Bäumen verkeilt.	4
5.	Hier kann dokumentiert werden, dass entlang des Wanderweges ca. 80 Bäume abge-sägt und einfach in den Hang geworfen wurden. Diese abgeschnittenen Bäume landen irgendwann unweigerlich im Elzbach. Diese Arbeiten wurden sehr wahrscheinlich zur Wahrung der Verkehrssicherheit des Wanderweges durchgeführt, aber aufgrund fehlender Zuwegung wurde der Holz-schnitt nicht aus dem Tal abge-fahren.	5 und 6

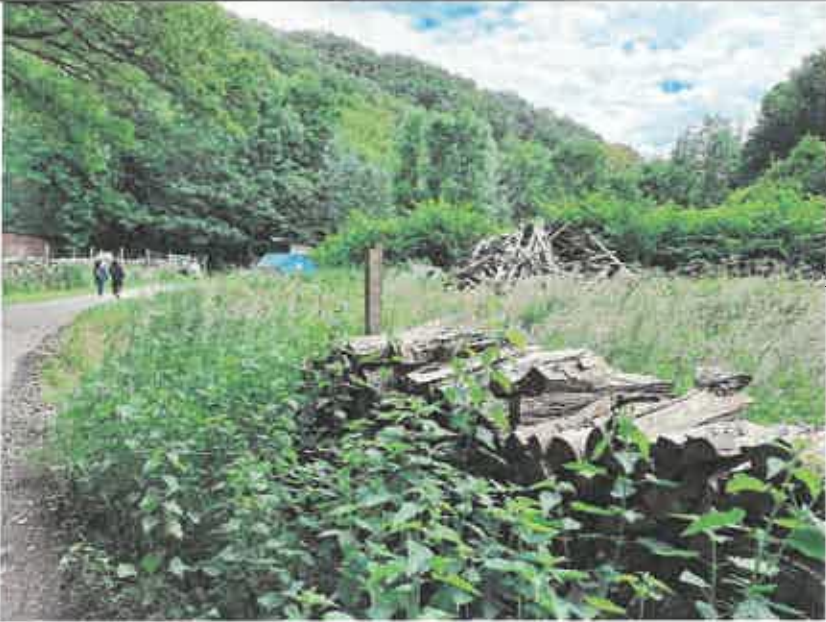
6.	Weiterhin konnten die Unter-zeichner feststellen, dass in der Ortslage Moselkern mehrere Holzlager im Gewässer-randstreifen des Elzbaches errichtet wurden. Bei Starkre-genereignissen landen diese Tothölzer vor der Endverarbei-tung alle im Elzbach und kön-nen dort zu Schäden führen.	7

Unterhalb dieses Bereiches und innerhalb der Ortslage von Moselkern wurden verschiedene Ablagerungen im Gewässerbereich gesichtet, besonders Holzlagerstätten sind hier anzutreffen. Diese stellen eine potentielle Gefahr innerhalb der Ortslage, besonders für die Brückenbauwerke dar und sind daher zu entfernen.
