Grundsatzvermerk

Kontrolle und Unterhaltung von Gewässern zweiter Ordnung

Aktenzeichen WÜW-Z 0292/2021 - Flaumbach

Gewässer :	Flaumbach
Örtlichkeit :	von: Mörsdorfer Bach-Mündung, nördlich Altstrimmig bis: Mündung in die Mosel in Treis, Gemeinde Treis-Karden
Länge :	14 km

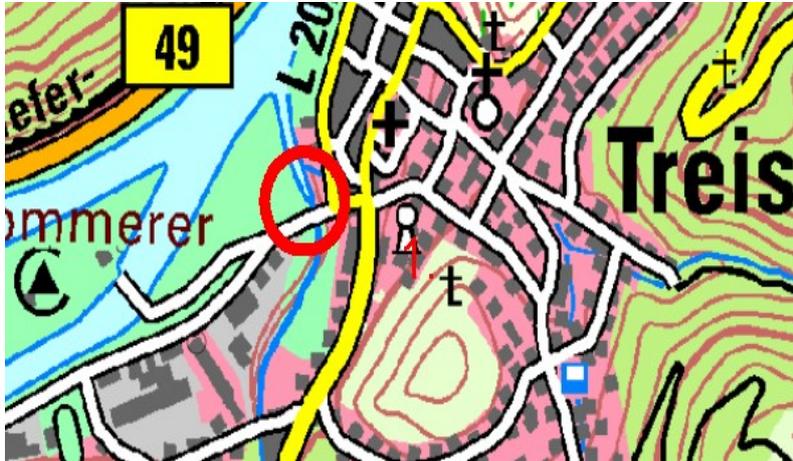
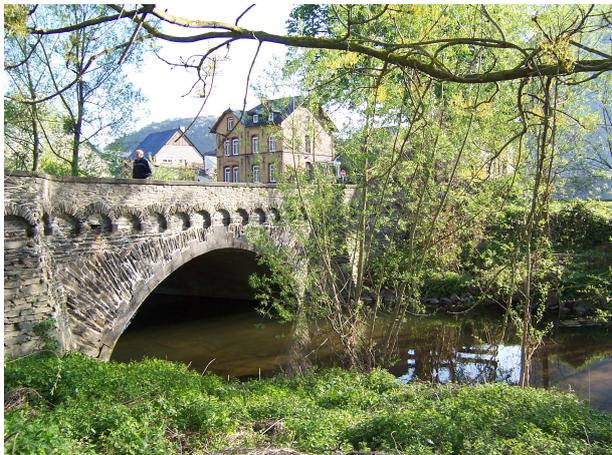
1. Steinbrücke Treis

Die Steinbrücke befindet sich ca. 250 m oberhalb der Mündung in die Mosel bei Treis-Karden.

Hier muss Totholz entfernt werden, bevor es sich am Brückenbauwerk verkeilt und den freien Abfluss verhindert. Der Durchlass an der Steinbrücke in Treis muss regelmäßig vermessen werden. Nur bei ausreichendem Öffnungsquerschnitt, ist der Abfluss bei Starkregenereignissen gewährleistet. Der Gefahrenpunkt wird daher regelmäßig kontrolliert und dokumentiert.

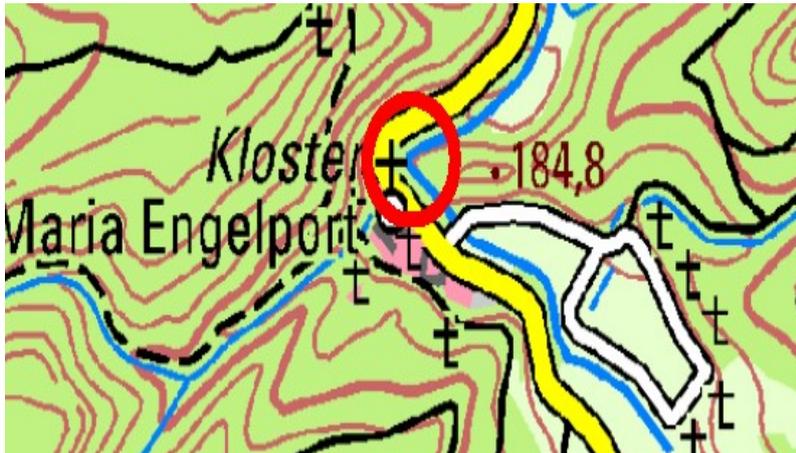
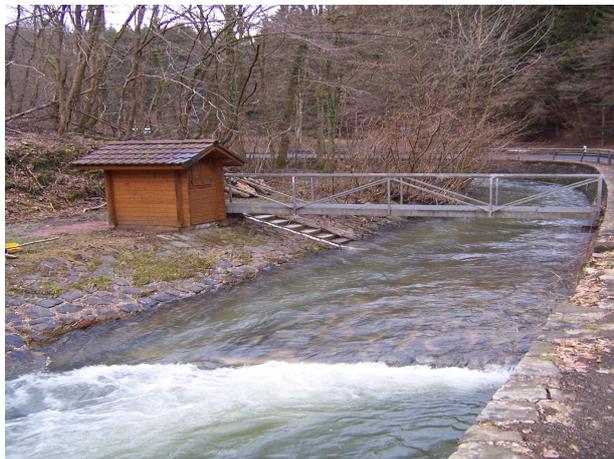
2. Stahlbehelfsbrücke vor Kloster Engelport

Kurz vor dem Kloster Engelport befindet sich der Messpegel der SGD Nord.

Die Stahlbehelfsbrücke stellt bei Starkregenereignissen eine Querschnittsverengung dar. Der Gefahrenpunkt wird daher regelmäßig kontrolliert und dokumentiert.

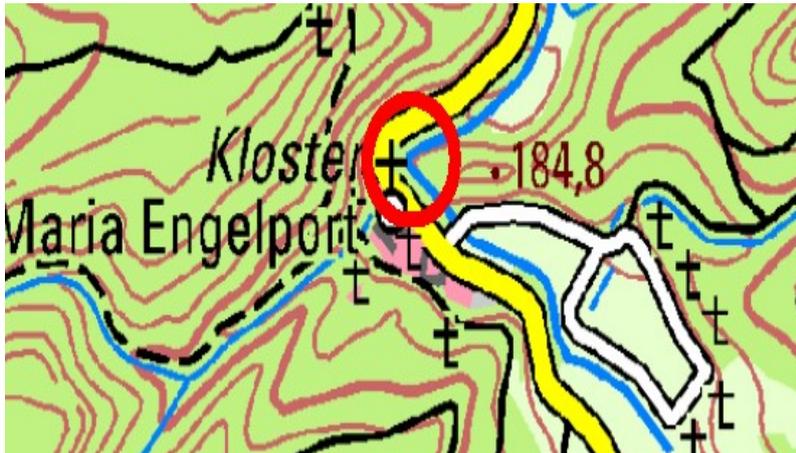
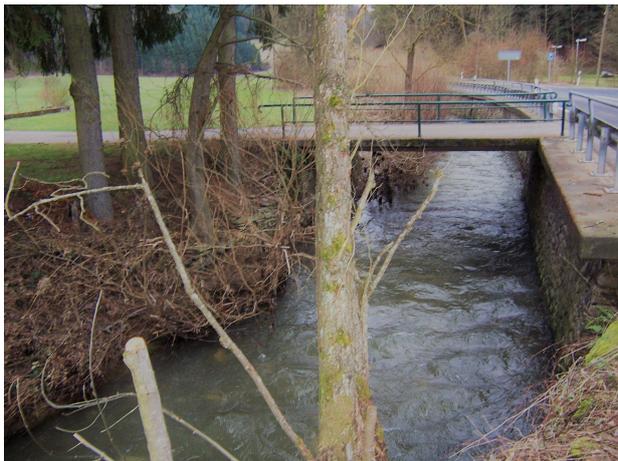
3. Betonbrücke gegenüber dem Kloster Engelport

Gegenüber dem Klosters Engelport führt eine kleine Betonbrücke über den Flaumbach.

Auch hier stellt die Querschnittsverengung einen Gefahrenpunkt bei Starkregenereignissen dar. Unterhalb der Brücke können Ansammlungen von Totholz entstehen, welche entfernt werden müssen, da sonst bei Starkregen Überschwemmungen der Brücke miteinhergehen können. Der Gefahrenpunkt wird daher regelmäßig kontrolliert und dokumentiert.
